Einschätzung von Durchlass-Bauwerken und Gefährdung des Fischotters

Aufnahme Nummer: 2545-009

Aufnahme-Datum: 23.10.2009

Gewässername: k.A.
Lage: nördlich Krickow, Verbund Gr. Krickowsee-Tollensesee
Straße: B 96
Bundesstraße
Totfunde: 0

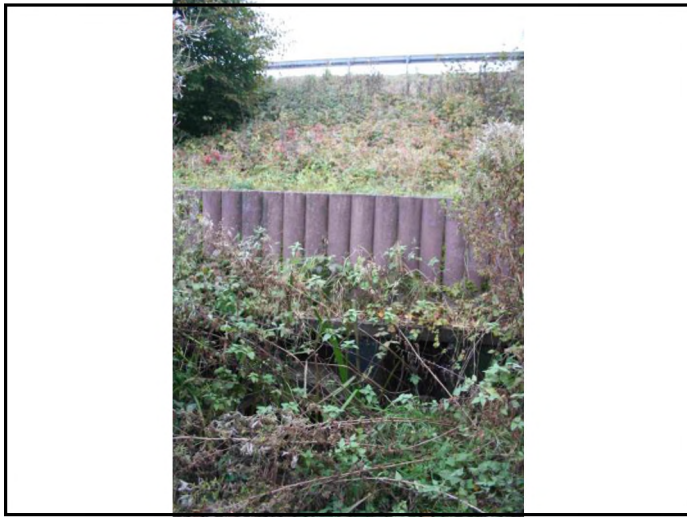
Nr.: 2545-009_001_he.JPG

Brückentyp: Rohrdurchlass
Durchlaß Durchmesser: k.A.

Lichte Breite [m]: 1,2
Lichte Höhe [m]: 0,5
Bermen-Anzahl: keine
Bermenform: k.A.

Bedeutung im Habitatverbund: sehr hoch
Verkehrsdichte: praktisch unpassierbar
Brückenindex: 0,02
Durchlass-Tauglichkeit: unpassierbar

Geschwindigkeitsbegrenzung	<input type="checkbox"/>	Bermen an Ufer anbinden	<input type="checkbox"/>
Trockenröhre einbringen	<input checked="" type="checkbox"/>	Wiesenzufahrten verlegen	<input type="checkbox"/>
		Komplexmaßnahmen notwendig	<input type="checkbox"/>
