# Einschätzung von Durchlass-Bauwerken und Gefährdung des Fischotters

Aufnahme Nummer: 2546-004

Aufnahme-Datum: 15.12.2009

Gewässername: k.A.  
Lage: in Quadenschönfeld  
Straße: L 331  
Landesstraße  
Todfunde: 0

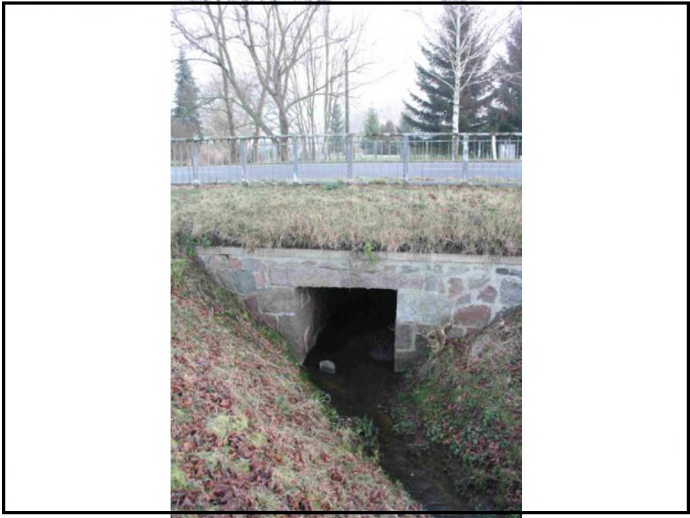
Nr.: 2546-004\_001\_he.JPG

Brückentyp: Kastendurchlass

Lichte Breite [m]: 1,5  
Lichte Höhe [m]: 1,5  
Bermen-Anzahl: einseitig  
Bermenform: sonstige

Brückenlänge [m]: 11

Bedeutung im Habitatverbund: gering  
Verkehrsdichte: gering  
Brückenindex: 0,205  
Durchlass-Tauglichkeit: ungeeignet

| Trockenröhre einbringen | <input type="checkbox"/> | Komplexmaßnahmen notwendig | <input checked="" type="checkbox"/> |

"Detailplanung vor Ort notwendig; Verrohrung öffnen schwierig wegen querender Leitungen und Grundstücke?"
