# Einschätzung von Durchlass-Bauwerken und Gefährdung des Fischotters

Aufnahme Nummer: 2546-010

Aufnahme-Datum: 15.12.2009

Gewässername: Verbindung Balliner-Plather See  
Lage: zwischen Ballin und Rehberg  
Straße: Dorfverbindung  
sonstige Straße  
Todfunde: 0

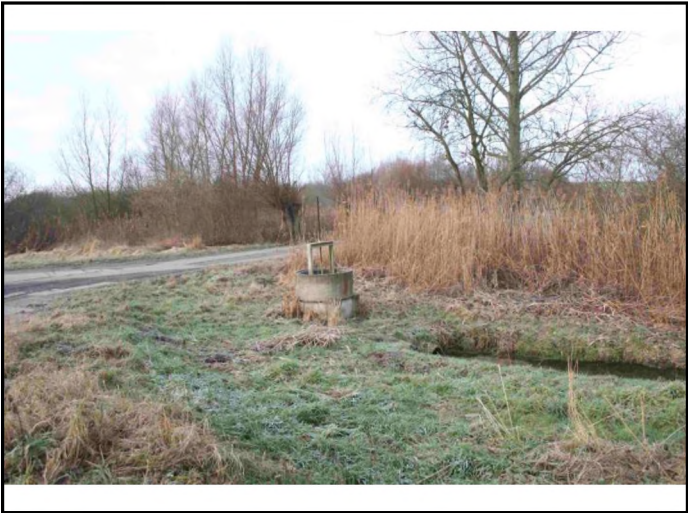
Nr.: 2546-010\_001\_he.JPG

Brückentyp: Rohrdurchlass  
Durchlaß Durchmesser: 0,6  
Lichte Breite [m]: 0  
Lichte Höhe [m]: 0  
Bermen-Anzahl: keine  
Bermenform: k.A.  
Bermen-Neigung: k.A.  
Bermen-Verfügbar: k.A.  
Brückenlänge [m]: 20  
Bermen-Breite [m]: k.A.

Bedeutung im Habitatverbund: hoch  
Verkehrsdichte: sehr gering  
Brückenindex: 0  
Durchlass-Tauglichkeit: unpassierbar

| | | Komplexmaßnahmen notwendig | <input checked="" type="checkbox"/> |

"zu 24a: Spurplattenweg; Für Durchgangsverkehr wirksam sperren, kein Ausbau des Weges, sonst werden Komplexmaßnahmen erforderlich: Trockenröhre im Bereich des Feuchtgebietes, Kastendurchlaß mit eiseitiger Berme am Grabendurchlaß, beide sind mit Anhebung der Straße verbunden!"
