Einschätzung von Durchlass-Bauwerken und Gefährdung des Fischotters

Aufnahme Nummer: 2546-012 Aufnahme-Datum: 15.12.2009

Gewässername: k.A.
Lage: nördlich Alt Käbelich
Straße: B 104
Bundesstraße
Totfunde: 0

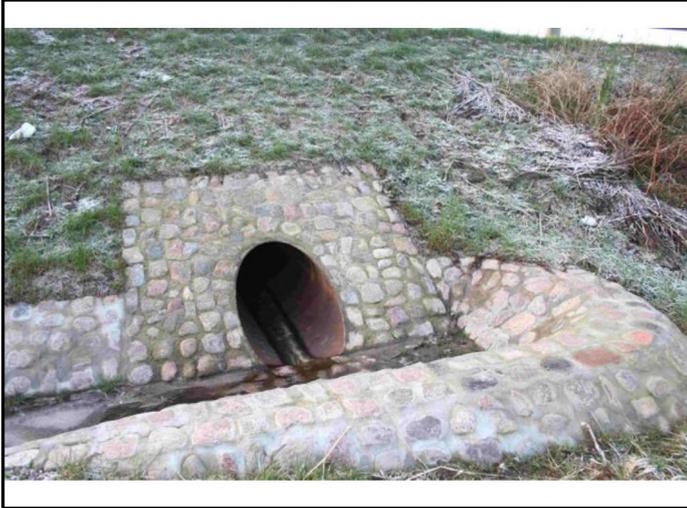
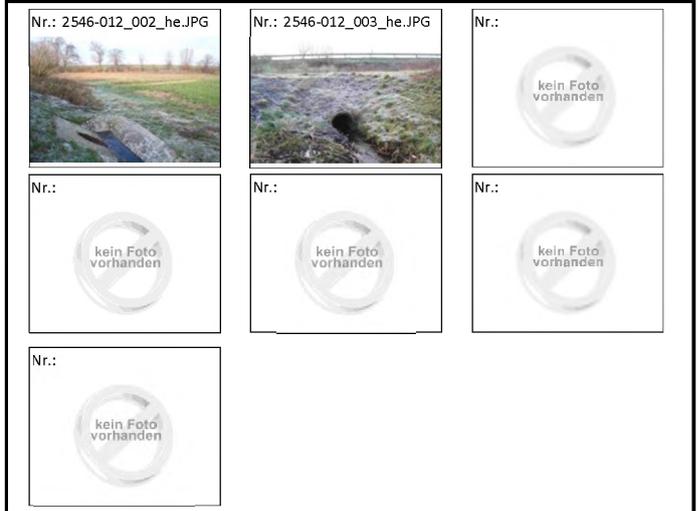
Nr.: 2546-012_001_he.JPG

Brückentyp: Rohrdurchlass Durchlaß Durchmesser: 0,8
Rohrdurchlass

Bedeutung im Habitatverbund: gering
Verkehrsdichte: mittel
Brückenindex: 0
Durchlass-Tauglichkeit: unpassierbar

"ca. 60 m oberhalb/Richtung Alt Käbelich besteht Trockenröhre als Straßenwasserablauf (Photo 75,76). Ggf. Leitzaun bis zu diesem DL als Trockendurchlaß. Dies Zwischenlösung bzw. wenn Verrohrung nicht zu öffnen ist, wird der Leitzaun um sio wichtiger. In Trockenröhre Steine als Markierstruktur einbringen."
