# Einschätzung von Durchlass-Bauwerken und Gefährdung des Fischotters

Aufnahme Nummer: 2547-013

Aufnahme-Datum: 15.12.2009

Gewässername: k.A.  
Lage: südöstlich Göhren  
Straße: L 341  
Landesstraße  
Todfunde: 0

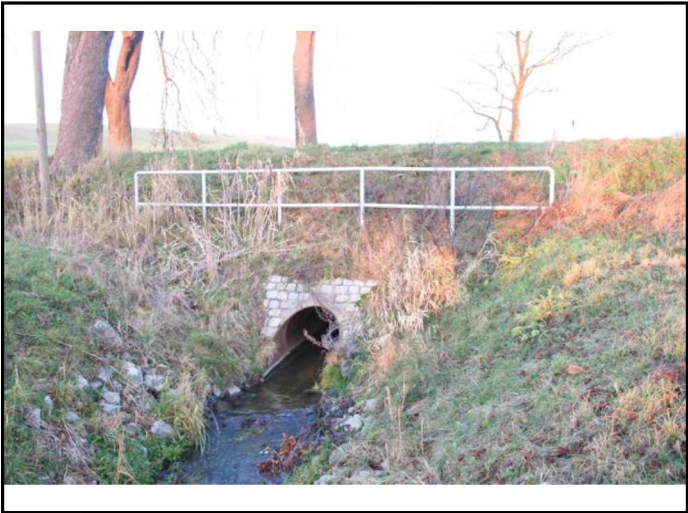
Nr.: 2547-013\_001\_he.JPG

Brückentyp: Rohrdurchlass  
Durchlaß Durchmesser: k.A.  
Lichte Breite [m]: 1,2  
Lichte Höhe [m]: 0,8  
Bermen-Anzahl: keine  
Bermenform: k.A.  
Brückenlänge [m]: 13  
Bermen-Neigung: k.A.  
Bermen-Breite [m]: k.A.  
Bermen-Verfügbar: k.A.

Bedeutung im Habitatverbund: mittel  
Verkehrsdichte: gering  
Brückenindex: 0,074  
Durchlass-Tauglichkeit: unpassierbar

"Neu errichteter Durchlaß ohne die Belange des Fischotters zu berücksichtigen"

| Kastendurchlass/Maul eins. Berme | <input checked="" type="checkbox"/> | Verrohrung öffnen | <input type="checkbox"/> |
| Trockenröhre einbringen | <input checked="" type="checkbox"/> | Komplexmaßnahmen notwendig | <input type="checkbox"/> |
