Einschätzung von Durchlass-Bauwerken und Gefährdung des Fischotters

Aufnahme Nummer: 2547-015

Aufnahme-Datum: 16.12.2009

Gewässername: k.A.
Lage: westlich Grauenhagen
Straße: K 44
Kreisstraße
Todfunde: 0

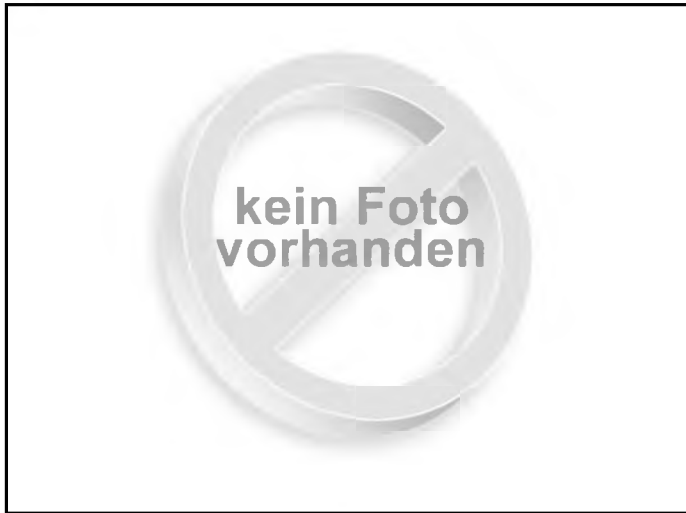
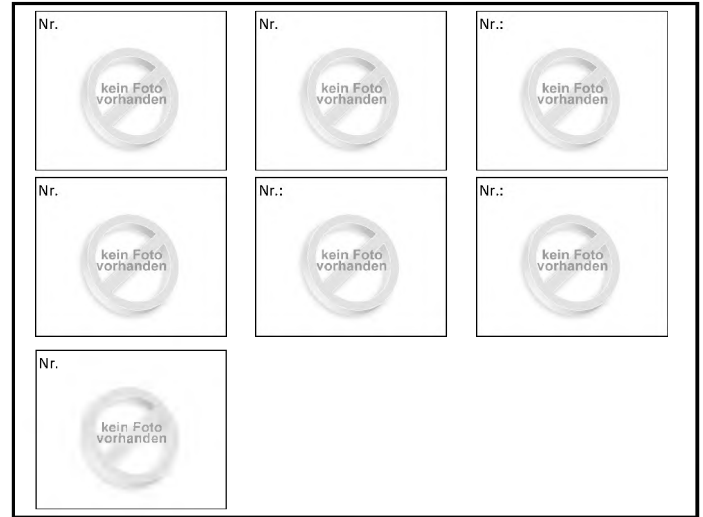
Fotos

Brückentyp: kein Durchlass
Durchlaß Durchmesser: k.A.

Gewässer-Straßen-Verlauf: Gewässer kreuzt

Straßenbreite: 4
Straßenführung: gerade/gut einsehbar

Straßen-Dammhöhe [m]: 3
Beleuchtung: keine

Bedeutung im Habitatverbund: gering
Verkehrsdichte: gering
Brückenindex: 0
Durchlass-Tauglichkeit: unpassierbar

Geschwindigkeitsbegrenzung	<input type="checkbox"/>	Bermen an Ufer anbinden	<input type="checkbox"/>
Trockenröhre einbringen	<input type="checkbox"/>	Wiesenzufahrten verlegen	<input type="checkbox"/>
		Komplexmaßnahmen notwendig	<input checked="" type="checkbox"/>

"zu 24a: Kopfsteinpflaster; Maßnahmen: KEIN Ausbau der Straße, sonst werden Koplexmaßnahmen erforderlich: Kopfsteinpflaster sorgt für geringe Verkerhdichte und Geschwindigkeit! Bei Ausbau Öffnen des Grabens und Trockendurchlaß erforderlich"
