# Einschätzung von Durchlass-Bauwerken und Gefährdung des Fischotters

Aufnahme Nummer: 2549-016

Aufnahme-Datum: 29.07.2010

Gewässername: Beeke  
Lage: Wilsickow  
Straße: B 104  
Bundesstraße  
Todfunde: 0

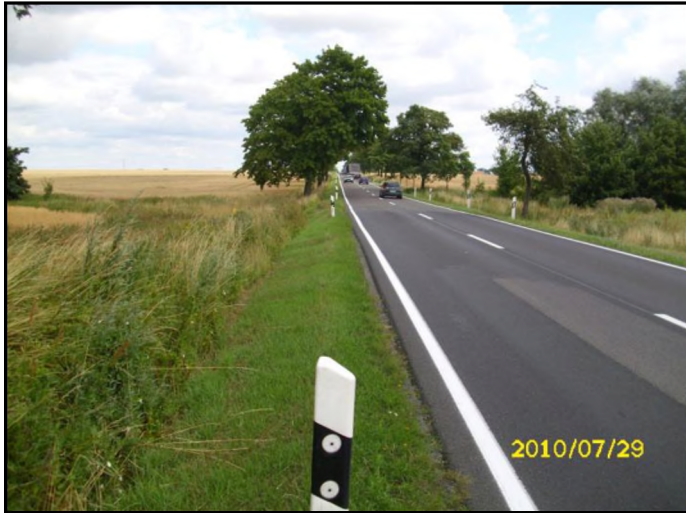
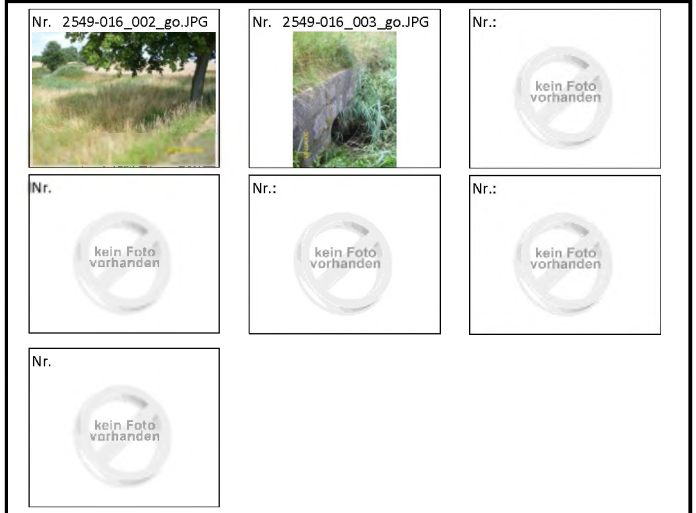
Nr.: 2549-016\_001\_go.JPG

Störfaktoren: Flutungsgefahr , Ungünstiges 'Länge zu Durchmesser'-Verhältnis

Zufahrt Wiese/Feld, der Otter aus dem Wasser und damit auf die Böschung und dichter an die Straße führt.

Brückentyp: Rohrdurchlass

Lichte Breite [m]: 0,95  
Lichte Höhe [m]: 0,7

Bedeutung im Habitatverbund: mittel  
Verkehrsdichte: hoch  
Brückenindex: 0,033  
Durchlass-Tauglichkeit: ungeeignet

Trennung Wehr Durchlass	<input type="checkbox"/>	keine notwendig	<input type="checkbox"/>
Installation oberhalb Wehr	<input type="checkbox"/>	Markierstruktur Steinsch	<input type="checkbox"/>
Installation unterhalb Wehr	<input type="checkbox"/>	Markierstruktur Ufersubstrat	<input type="checkbox"/>
Entfernung Rechen	<input type="checkbox"/>	Markierstruktur Laufbohle fest	<input type="checkbox"/>
Entfernung sonstige Hindernisse	<input type="checkbox"/>	Markierstruktur Laufbohle schwimmend	<input type="checkbox"/>
Kastendurchlass/Maul eins. Berme	<input type="checkbox"/>	Markierstruktur Podest	<input type="checkbox"/>
Kastendurchlass/Maul beids. Berme	<input checked="" type="checkbox"/>	Verrohrung öffnen	<input type="checkbox"/>
Markierstruktur einseitig	<input type="checkbox"/>	Leit-/Schutzzäune notwendig	<input type="checkbox"/>
Markierstruktur beidseitig	<input type="checkbox"/>	Leitstrukturen/ -senken einrichten	<input checked="" type="checkbox"/>

Geschwindigkeitsbegrenzung	<input type="checkbox"/>	Bermen an Ufer anbinden	<input type="checkbox"/>
Trockenröhre einbringen	<input checked="" type="checkbox"/>	Wiesenzufahrten verlegen	<input type="checkbox"/>
		Komplexmaßnahmen notwendig	<input type="checkbox"/>
