Einschätzung von Durchlass-Bauwerken und Gefährdung des Fischotters

Aufnahme Nummer: 2550-002 Aufnahme-Datum: 23.06.2011

Gewässername: k.A.
Lage: b104 westl. Rossow
Straße: B 104
Bundesstraße
Todfunde: 0

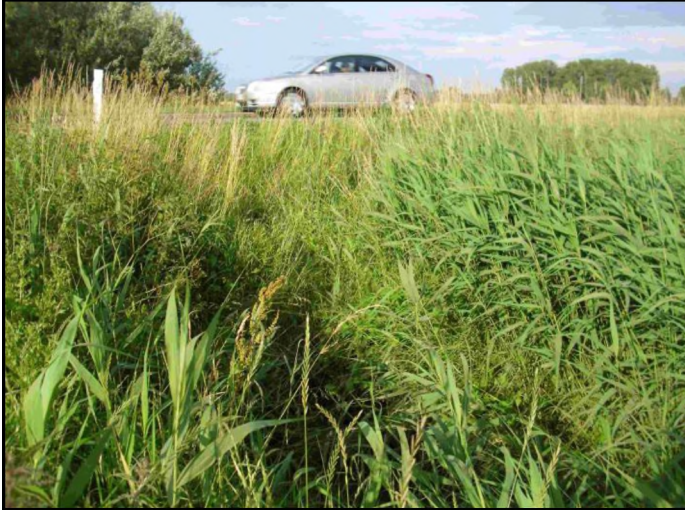
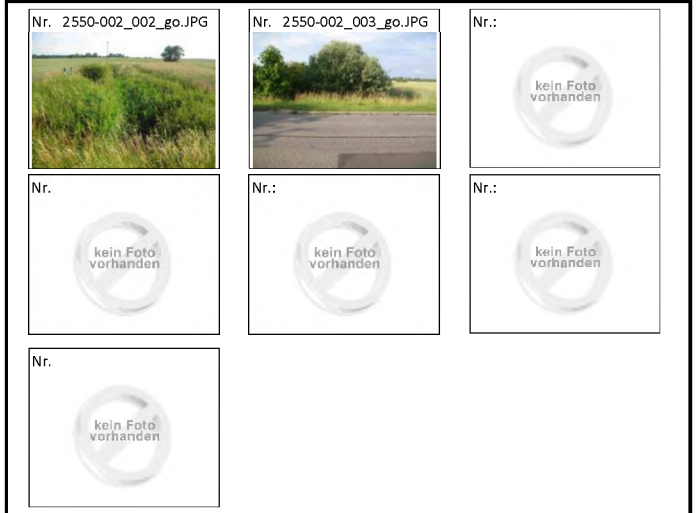
Nr.: 2550-002_001_go.JPG

Störfaktoren: Durchlass vollständig geflutet , Straßengraben offen mit Gewässer verbunden (in 1 oder mehr Richtungen). Gefahr, dass Otter diese Rinnen hochwandern und dann am Ende auf die Straße laufen.

Ungünstiges 'Länge zu Durchmesser'-Verhältnis , Turbulenzen oder Turbulenzengefahr nach Regen usw.

Brückentyp: Rohrdurchlass Durchlaß Durchmesser: k.A.

Bedeutung im Habitatverbund: mittel
Verkehrsdichte: hoch
Brückenindex: 0
Durchlass-Tauglichkeit: ungeeignet

Geschwindigkeitsbegrenzung	<input type="checkbox"/>	Bermen an Ufer anbinden	<input type="checkbox"/>
Trockenröhre einbringen	<input checked="" type="checkbox"/>	Wiesenzufahrten verlegen	<input type="checkbox"/>
		Komplexmaßnahmen notwendig	<input type="checkbox"/>
