# Einschätzung von Durchlass-Bauwerken und Gefährdung des Fischotters

Aufnahme Nummer: 2630-024

Aufnahme-Datum: 15.05.2011

Gewässername: k.A.  
Lage: Bandekow nord  
Straße: B 195  
Bundesstraße  
Todfunde: 0

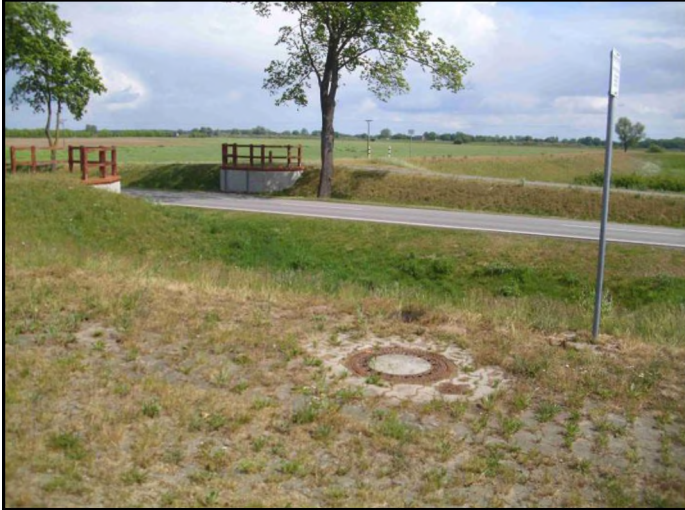
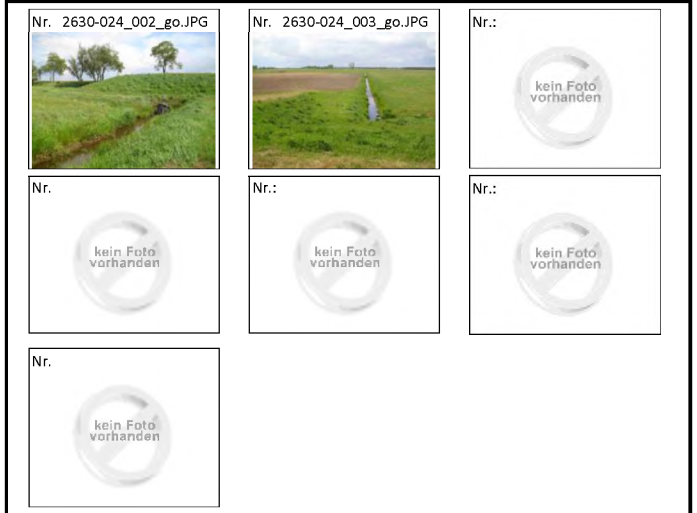
Nr.: 2630-024\_001\_go.JPG

Brückentyp: Rohrdurchlass

Bedeutung im Habitatverbund: gering  
Verkehrsdichte: hoch  
Brückenindex: 0  
Durchlass-Tauglichkeit: ungeeignet

Zu prüfen wäre, ob Straßendamm auch als Deich funktioniert. Dann ist verriegelbarer Durchlass möglich. Beispiel von einer "bei Hochwasser verriegelbaren Faunapassage"? Siehe Bilder aus der Elbtalaue-Bauwerk mit einseitiger Berme91: 2833-013-go!
