# Einschätzung von Durchlass-Bauwerken und Gefährdung des Fischotters

Aufnahme Nummer: 2632-007 Aufnahme-Datum: 13.07.2011

Gewässername: k.A.  
Lage: südl Melkof  
Straße: K 18  
Kreisstraße  
Todfunde: 0

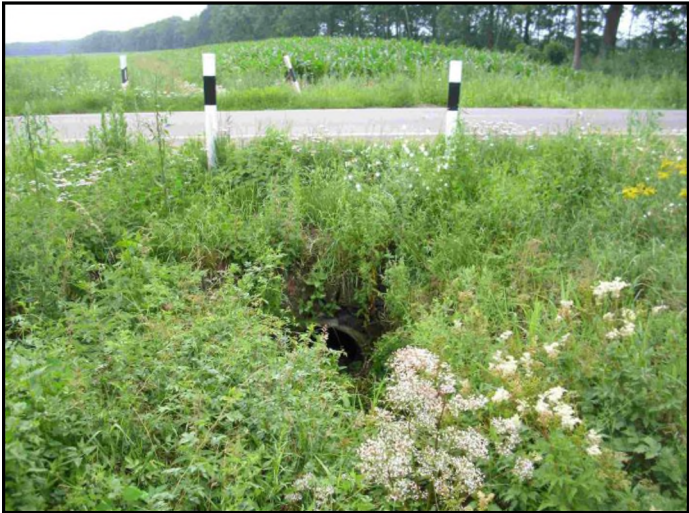
Nr.: 2632-007\_001\_go.JPG

Störfaktoren: Flutungsgefahr , Ungünstiges 'Länge zu Durchmesser'-Verhältnis

Böschung ungünstig für wandernde Tiere (zum Gewässer steiler und tiefer als Böschung zur Straße).

Brückentyp: Rohrdurchlass Durchlaß Durchmesser: k.A.

Lichte Breite [m]: 0,7  
Lichte Höhe [m]: 0,5 Brückenlänge [m]: 8  
Bermen-Anzahl: keine  
Bermenform: keine  
keine

Bedeutung im Habitatverbund: mittel  
Verkehrsdichte: mittel  
Brückenindex: 0,044  
Durchlass-Tauglichkeit: ungeeignet

In Trockenzeiten ist der Durchlass als Trockendurchlass bedingt geeignet.

| Kastendurchlass/Maul eins. Berme | <input checked="" type="checkbox"/> | Markierstruktur Podest | <input type="checkbox"/> |
| Trockenröhre einbringen | <input checked="" type="checkbox"/> | Wiesenzufahrten verlegen | <input type="checkbox"/> |
