# Einschätzung von Durchlass-Bauwerken und Gefährdung des Fischotters

Aufnahme Nummer: 2632-018

Aufnahme-Datum: 13.07.2011

Gewässername: k.A.  
Lage: Lübtheen Mitte  
Straße: L 06  
Landesstraße  
Totfunde: 0

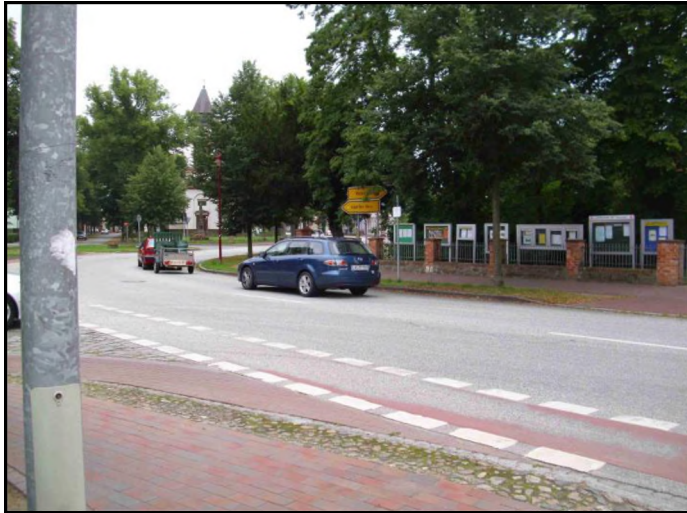
Nr.: 2632-018\_001\_go.JPG

Störfaktoren: Verrohrt , Flutungsgefahr , Turbulenzen oder Turbulenzengefahr nach Regen usw.

Böschung ungünstig für wandernde Tiere (zum Gewässer steiler und tiefer als Böschung zur Straße). , Ungünstiges 'Länge zu Durchmesser'-Verhältnis , Wanderweg verbaut irrläufiger Gefahr

Brückentyp: Kastendurchlass

Lichte Breite [m]: 1,4  
Lichte Höhe [m]: 1,4  
Bermen-Anzahl: keine  
Bermenform: keine  
keine

Bedeutung im Habitatverbund: sehr hoch  
Verkehrsdichte: hoch  
Brückenindex: 0,039  
Durchlass-Tauglichkeit: ungeeignet

| Kastendurchlass/Maul eins. Berme | <input checked="" type="checkbox"/> | Markierstruktur Podest | <input type="checkbox"/> |
| Geschwindigkeitsbegrenzung | <input checked="" type="checkbox"/> | Bermen an Ufer anbinden | <input type="checkbox"/> |

Ausstiegstellen (für Fähen mit Jungen) und Markierplätze können die Dgk der Stadt verbessern.
