Einschätzung von Durchlass-Bauwerken und Gefährdung des Fischotters

Aufnahme Nummer: 2632-049 Aufnahme-Datum: 13.07.2011

Gewässername: k.A.
Lage: Gösslow
Straße: K 29
Kreisstraße
Todfunde: 0

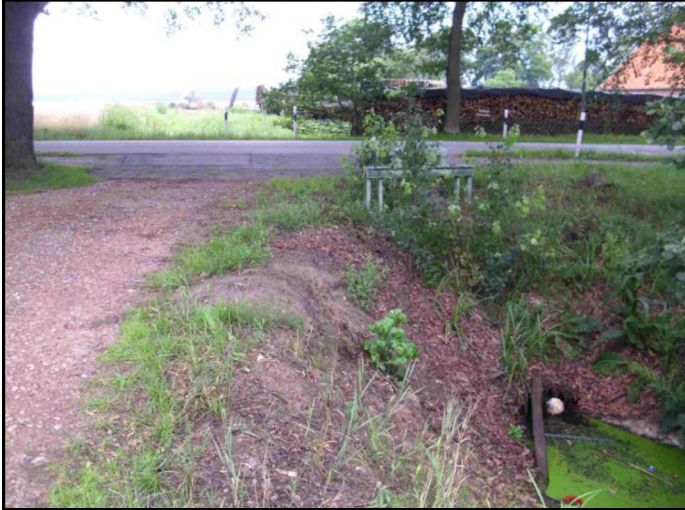
Nr.: 2632-049_001_go.JPG

Störfaktoren: Wehr/Stau, Böschung ungünstig für wandernde Tiere (zum Gewässer steiler und tiefer als Böschung zur Straße).

Brückentyp: Rohrdurchlass Durchlaß Durchmesser: k.A.

Bedeutung im Habitatverbund: mittel
Verkehrsdichte: mittel
Brückenindex: 0
Durchlass-Tauglichkeit: ungeeignet

Geschwindigkeitsbegrenzung	<input type="checkbox"/>	Bermen an Ufer anbinden	<input type="checkbox"/>
Trockenröhre einbringen	<input checked="" type="checkbox"/>	Wiesenzufahrten verlegen	<input type="checkbox"/>
		Komplexmaßnahmen notwendig	<input type="checkbox"/>
