Einschätzung von Durchlass-Bauwerken und Gefährdung des Fischotters

Aufnahme Nummer: 2633-003 Aufnahme-Datum: 11.07.2011

Gewässername: k.A.
Lage: Kuhstorf Ausbau S
Straße: L 04
Landesstraße
Totfunde: 0

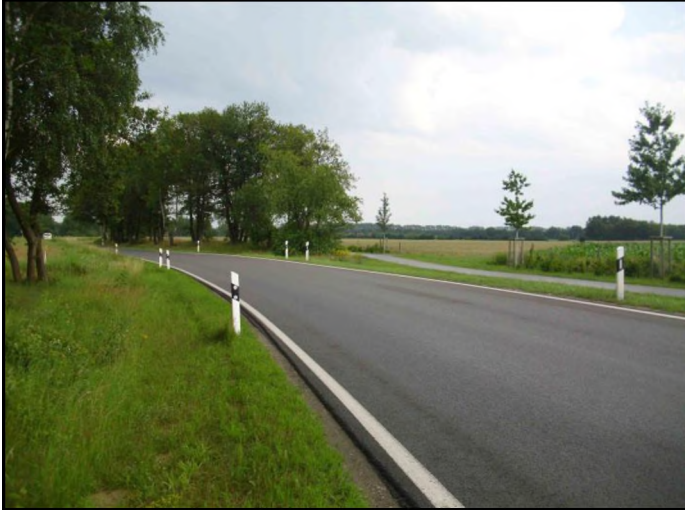
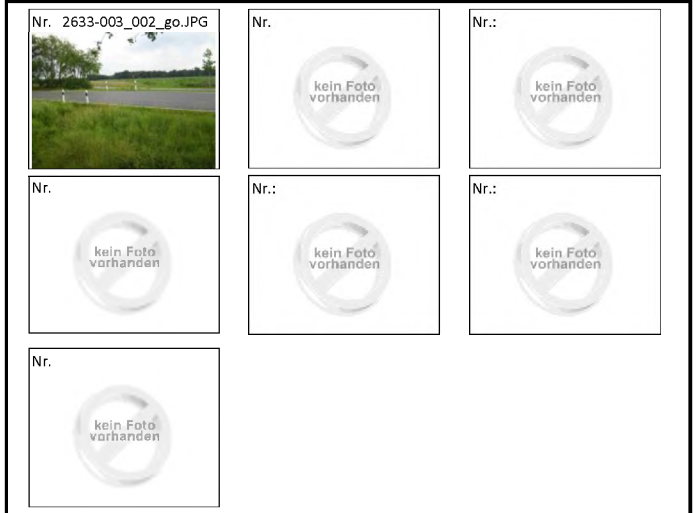
Nr.: 2633-003_001_go.JPG

Störfaktoren: Verrohrt , mit Radweg überbaut

Brückentyp: Rohrdurchlass Durchlaß Durchmesser: k.A.

Bedeutung im Habitatverbund: mittel
Verkehrsdichte: mittel
Brückenindex: 0
Durchlass-Tauglichkeit: ungeeignet

Geschwindigkeitsbegrenzung	<input type="checkbox"/>	Bermen an Ufer anbinden	<input type="checkbox"/>
Trockenröhre einbringen	<input checked="" type="checkbox"/>	Wiesenzufahrten verlegen	<input type="checkbox"/>
		Komplexmaßnahmen notwendig	<input checked="" type="checkbox"/>
