Einschätzung von Durchlass-Bauwerken und Gefährdung des Fischotters

Aufnahme Nummer: 2633-008 Aufnahme-Datum: 11.07.2011

Gewässername: k.A.
Lage: südl. Strohkirchen
Straße: K 22
Kreisstraße
Todfunde: 0

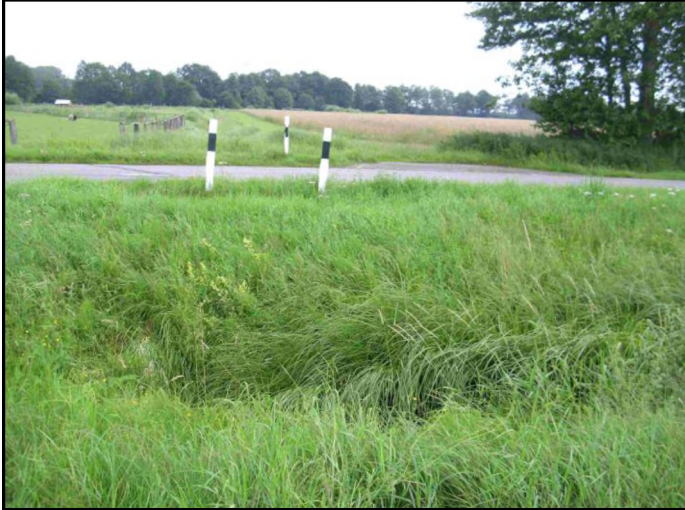
Nr.: 2633-008_001_go.JPG

Störfaktoren: Durchlass vollständig geflutet , Böschung ungünstig für wandernde Tiere (zum Gewässer steiler und tiefer als Böschung zur Straße).

Ungünstiges 'Länge zu Durchmesser'-Verhältnis , Knick im Gewässerverlauf. Gefahr, dass Otter den kürzesten Weg wählen

Geschwindigkeitsbegrenzung	<input type="checkbox"/>	Bermen an Ufer anbinden	<input type="checkbox"/>
Trockenröhre einbringen	<input checked="" type="checkbox"/>	Wiesenzufahrten verlegen	<input type="checkbox"/>
		Komplexmaßnahmen notwendig	<input type="checkbox"/>
