Einschätzung von Durchlass-Bauwerken und Gefährdung des Fischotters

Aufnahme Nummer: 2633-026 Aufnahme-Datum: 14.07.2011

Gewässername: k.A.
Lage: östl. Neurode4
Straße: B 5
Bundesstraße
Totfunde: 0

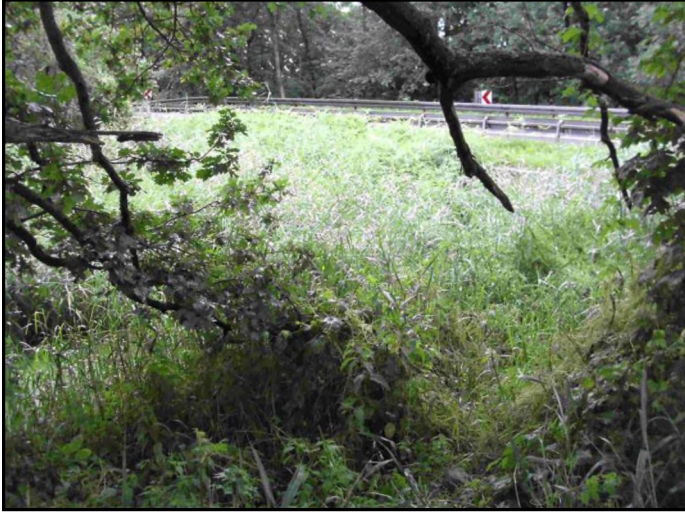
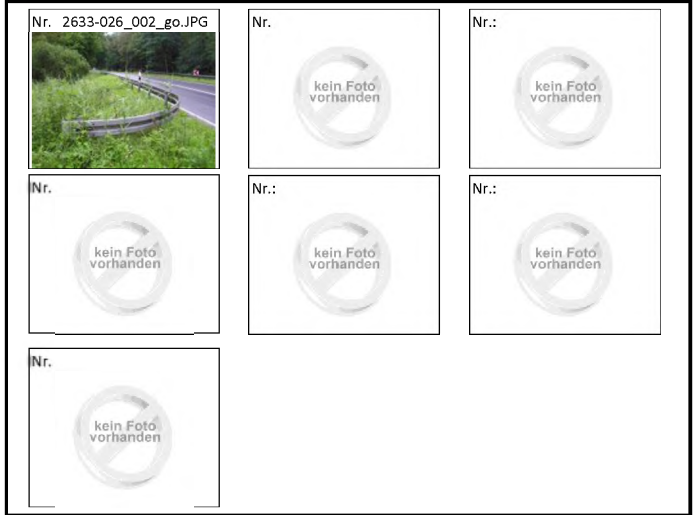
Nr.: 2633-026_001_go.JPG

Störfaktoren: Böschung ungünstig für wandernde Tiere (zum Gewässer steiler und tiefer als Böschung zur Straße), Ungünstiges 'Länge zu Durchmesser'-Verhältnis

Brückentyp: Rohrdurchlass Durchlaß Durchmesser: k.A.
Lichte Breite [m]: 1,5
Lichte Höhe [m]: 1,2 Brückenlänge [m]: 9,5
Bermen-Anzahl: keine
Bermenform: keine
keine
Bermen-Neigung: keine Bermen-Breite [m]: keine
keine
Bermen-Verfügbar: keine
keine

Bedeutung im Habitatverbund: sehr hoch
Verkehrsdichte: hoch
Brückenindex: 0,189
Durchlass-Tauglichkeit: ungeeignet

| Entfernung Rechen | <input type="checkbox"/> | Markierstruktur Laufbohle fest | <input checked="" type="checkbox"/> |
| Kastendurchlass/Maul eins. Berme | <input checked="" type="checkbox"/> | Markierstruktur Podest | <input type="checkbox"/> |
| Kastendurchlass/Maul beids. Berme | <input checked="" type="checkbox"/> | Verrohrung öffnen | <input type="checkbox"/> |
| Geschwindigkeitsbegrenzung | <input type="checkbox"/> | Bermen an Ufer anbinden | <input checked="" type="checkbox"/> |
