# Einschätzung von Durchlass-Bauwerken und Gefährdung des Fischotters

Aufnahme Nummer: 2633-028 Aufnahme-Datum: 14.07.2011

Gewässername: k.A.  
Lage: östl. Neurode6  
Straße: B 5  
Bundesstraße  
Totfunde: 0

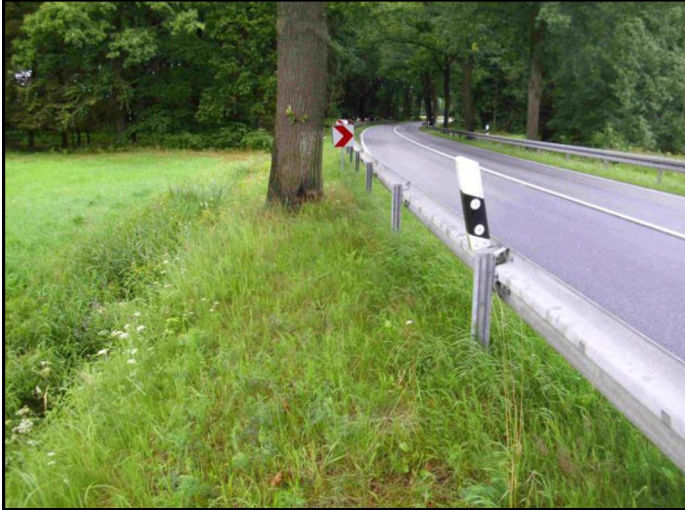
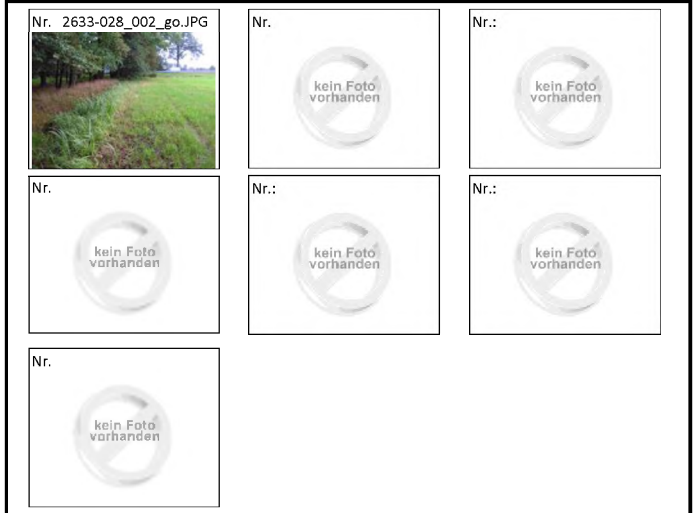
Nr.: 2633-028\_001\_go.JPG

Störfaktoren: Durchlass vollständig geflutet

Durchlass vollständig geflutet?

Brückentyp: Rohrdurchlass Durchlaß Durchmesser: k.A.

Bedeutung im Habitatverbund: mittel  
Verkehrsdichte: hoch  
Brückenindex: 0  
Durchlass-Tauglichkeit: ungeeignet

Geschwindigkeitsbegrenzung	<input type="checkbox"/>	Bermen an Ufer anbinden	<input type="checkbox"/>
Trockenröhre einbringen	<input checked="" type="checkbox"/>	Wiesenzufahrten verlegen	<input type="checkbox"/>
		Komplexmaßnahmen notwendig	<input type="checkbox"/>
