Einschätzung von Durchlass-Bauwerken und Gefährdung des Fischotters

Aufnahme Nummer: 2633-042 Aufnahme-Datum: 11.07.2011

Gewässername: k.A.
Lage: weiter südl. Strohkirchen
Straße: K 22
Kreisstraße
Todfunde: 0

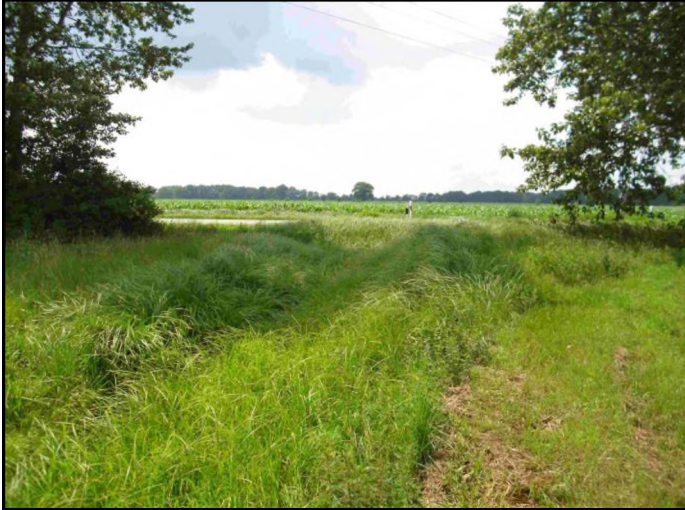
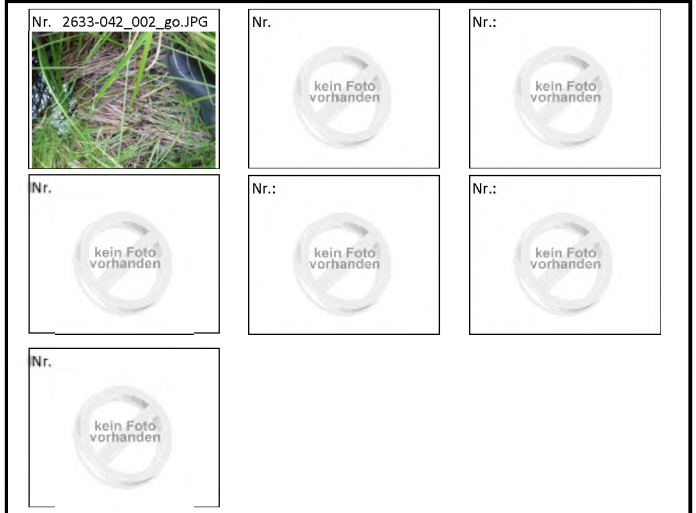
Nr.: 2633-042_001_go.JPG

Störfaktoren: Flutungsgefahr, Böschung ungünstig für wandernde Tiere (zum Gewässer steiler und tiefer als Böschung zur Straße).

Ungünstiges 'Länge zu Durchmesser'-Verhältnis, Knick im Gewässerverlauf. Gefahr, dass Otter den kürzesten Weg wählen

Brückentyp:	Rohrdurchlass	Durchlaß Durchmesser:	k.A.
Lichte Breite [m]:	0,4	Brückenlänge [m]:	15
Lichte Höhe [m]:	0,1		
Bermen-Anzahl:	keine		
Bermenform:	keine keine		
Bermen-Neigung:	keine keine	Bermen-Breite [m]:	keine keine
Bermen-Verfügbar:	keine keine

Bedeutung im Habitatverbund: mittel
Verkehrsdichte: mittel
Brückenindex: 0,003
Durchlass-Tauglichkeit: ungeeignet

Geschwindigkeitsbegrenzung	<input type="checkbox"/>	Bermen an Ufer anbinden	<input type="checkbox"/>
Trockenröhre einbringen	<input checked="" type="checkbox"/>	Wiesenzufahrten verlegen	<input type="checkbox"/>
		Komplexmaßnahmen notwendig	<input type="checkbox"/>
