Einschätzung von Durchlass-Bauwerken und Gefährdung des Fischotters

Aufnahme Nummer: 2634-008 Aufnahme-Datum: 12.03.2011

Gewässername: Ludwigluster Kanal
Lage: Ludwigslust seminargarten
Straße: k.A.
sonstige Straße
Todfunde: 0

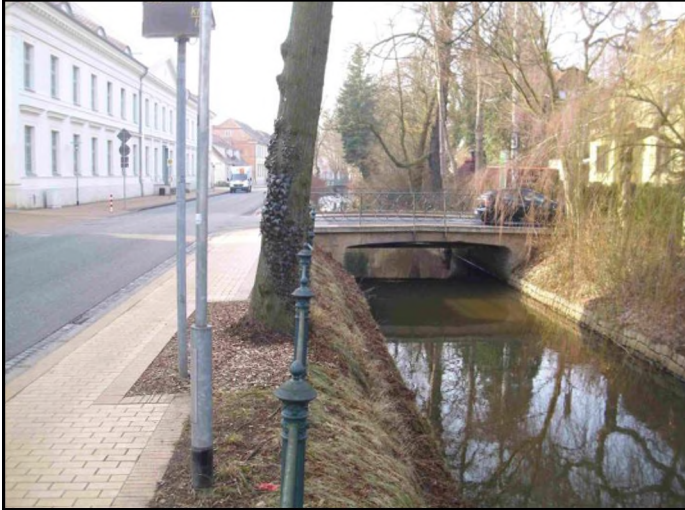
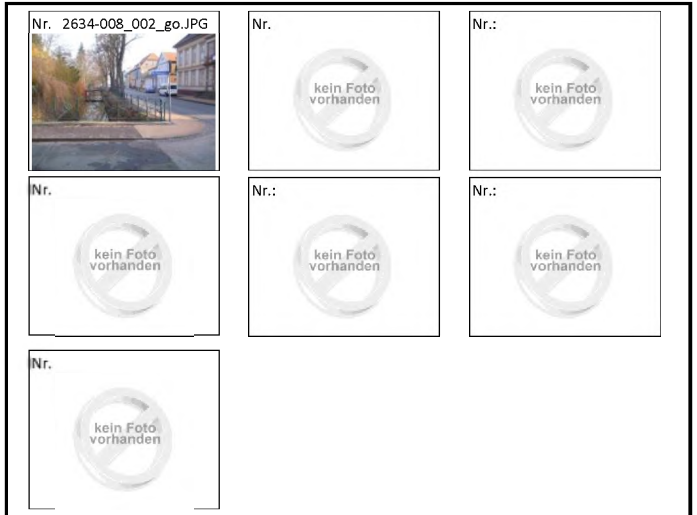
Nr.: 2634-008_001_go.JPG

Störfaktoren: Böschung ungünstig für wandernde Tiere (zum Gewässer steiler und tiefer als Böschung zur Straße). , Ungünstiges 'Länge zu Durchmesser'-Verhältnis

Bermen fehlen

Brückentyp: Kastendurchlass Durchlaß Durchmesser: k.A.
Lichte Breite [m]: 5
Lichte Höhe [m]: 1 Brückenlänge [m]: 9
Bermen-Anzahl: keine
Bermenform: keine
keine
Bermen-Neigung: keine Bermen-Breite [m]: keine
keine
Bermen-Verfügbar: keine
keine

Bedeutung im Habitatverbund: sehr hoch
Verkehrsdichte: mittel
Brückenindex: 0,556
Durchlass-Tauglichkeit: ungeeignet

Alle Privatgrundstücke haben eigene Zufahrt über Kanal. Es bietet sich an, künftig bei Bauarbeiten (gemauerte) Berme am Kanal anzulegen, die hochwassersicher und wassernah ist. So werden "Irrläufer" vermieden und die Dgk des Stadtgebietes erhöht.
