Einschätzung von Durchlass-Bauwerken und Gefährdung des Fischotters

Aufnahme Nummer: 2634-022 Aufnahme-Datum: 11.07.2011

Gewässername: k.A.
Lage: Jasnitz südost Bahn
Straße: k.A.
Gleisanlage
Todfunde: 0

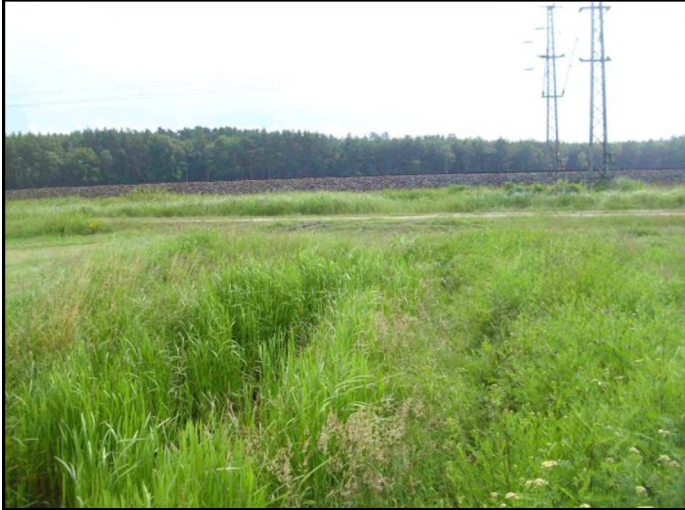
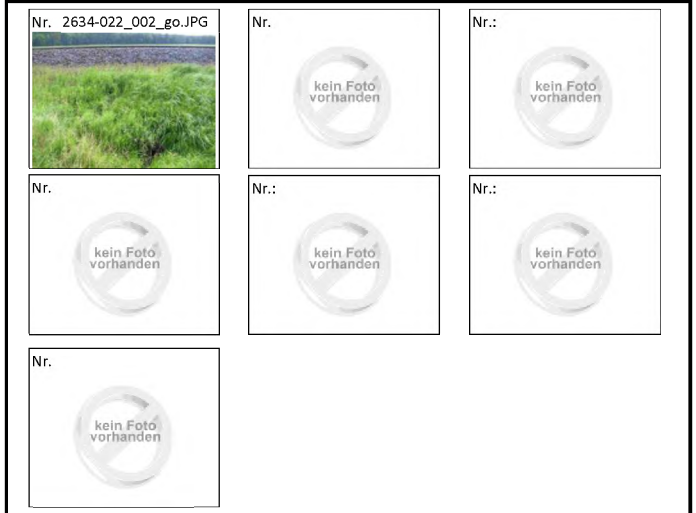
Nr.: 2634-022_001_go.JPG

Brückentyp: Rohrdurchlass Durchlaß Durchmesser: k.A.

Lichte Breite [m]: 0,8
Lichte Höhe [m]: 0,6 Brückenlänge [m]: 17

Bedeutung im Habitatverbund: mittel
Verkehrsdichte: gering
Brückenindex: 0,028
Durchlass-Tauglichkeit: ungeeignet

Trennung Wehr Durchlass	<input type="checkbox"/>	keine notwendig	<input type="checkbox"/>
Installation oberhalb Wehr	<input type="checkbox"/>	Markierstruktur Steinsch	<input type="checkbox"/>
Installation unterhalb Wehr	<input type="checkbox"/>	Markierstruktur Ufersubstrat	<input type="checkbox"/>
Entfernung Rechen	<input type="checkbox"/>	Markierstruktur Laufbohle fest	<input type="checkbox"/>
Entfernung sonstige Hindernisse	<input type="checkbox"/>	Markierstruktur Laufbohle schwimmend	<input type="checkbox"/>
Kastendurchlass/Maul eins. Berme	<input checked="" type="checkbox"/>	Markierstruktur Podest	<input type="checkbox"/>
Kastendurchlass/Maul beids. Berme	<input type="checkbox"/>	Verrohrung öffnen	<input type="checkbox"/>
Markierstruktur einseitig	<input type="checkbox"/>	Leit-/Schutzzäune notwendig	<input type="checkbox"/>
Markierstruktur beidseitig	<input type="checkbox"/>	Leitstrukturen/ -senken einrichten	<input checked="" type="checkbox"/>

Geschwindigkeitsbegrenzung	<input type="checkbox"/>	Bermen an Ufer anbinden	<input type="checkbox"/>
Trockenröhre einbringen	<input checked="" type="checkbox"/>	Wiesenzufahrten verlegen	<input type="checkbox"/>
		Komplexmaßnahmen notwendig	<input type="checkbox"/>
