Einschätzung von Durchlass-Bauwerken und Gefährdung des Fischotters

Aufnahme Nummer: 2635-012 Aufnahme-Datum: 11.03.2011

Gewässername: Elde Altwasser
Lage: Neustadt-Glewe süd
Straße: B 191
Bundesstraße
Todfunde: 0

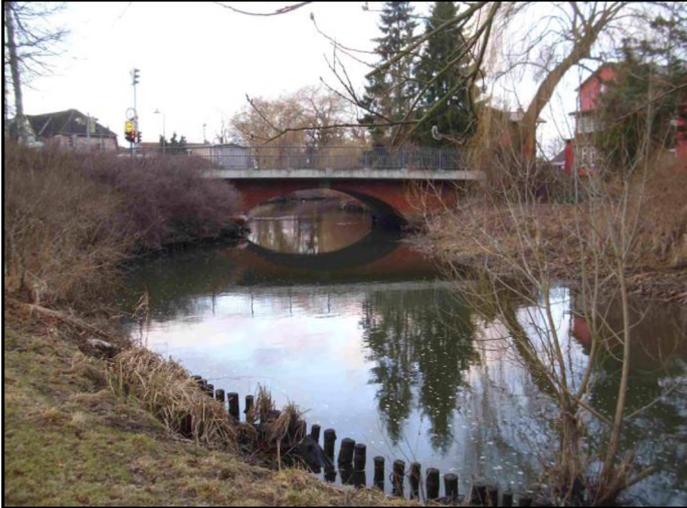
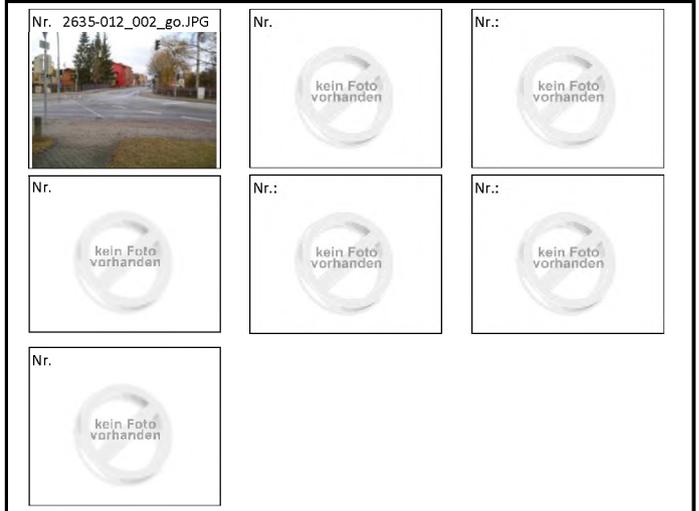
Nr.: 2635-012_001_go.JPG

Störfaktoren: Bermen fehlen
Uferlinie verengt oder wird vom Bauwerk unterbrochen

Brückentyp: Bogenbrücke Durchlaß Durchmesser: k.A.
Lichte Breite [m]: 9
Lichte Höhe [m]: 1,8 Brückenlänge [m]: 13
Bermen-Anzahl: keine
Bermenform: keine
Bermen-Neigung: keine Bermen-Breite [m]: keine
keine keine
Bermen-Verfügbar: keine

Bedeutung im Habitatverbund: sehr hoch
Verkehrsdichte: hoch
Brückenindex: 1,246
Durchlass-Tauglichkeit: ungeeignet

Priorität Festlegung: oberste Priorität
