Einschätzung von Durchlass-Bauwerken und Gefährdung des Fischotters

Aufnahme Nummer: 2635-014 Aufnahme-Datum: 11.03.2011

Gewässername: Elde
Lage: Neustadt-Glewe süd
Straße: k.A.
Gleisanlage
Todfunde: 0

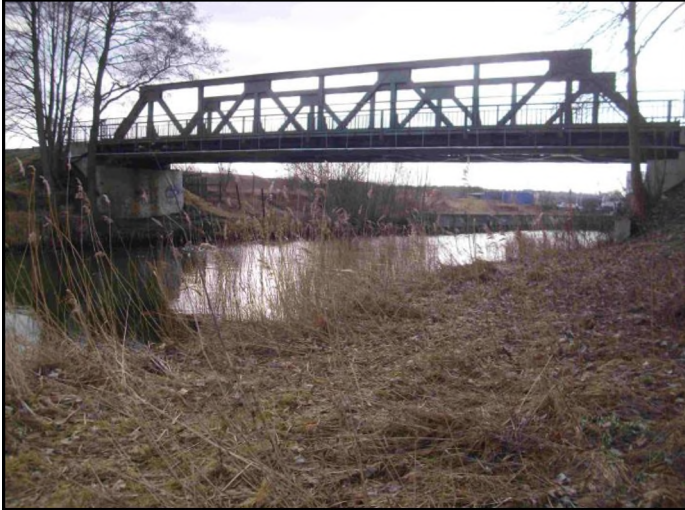
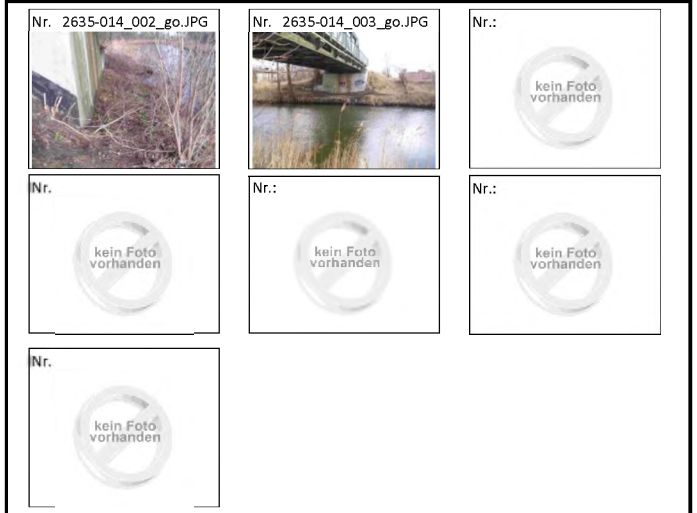
Nr.: 2635-014_001_go.JPG

Brückentyp: Eisenbrücke Durchlaß Durchmesser: k.A.

Lichte Breite [m]: 30
Lichte Höhe [m]: 3 Brückenlänge [m]: 7,5

Bedeutung im Habitatverbund: sehr hoch
Verkehrsdichte: gering
Brückenindex: 12
Durchlass-Tauglichkeit: gut geeignet

Trennung Wehr Durchlass	<input type="checkbox"/>	keine notwendig	<input checked="" type="checkbox"/>
Installation oberhalb Wehr	<input type="checkbox"/>	Markierstruktur Steinsch	<input type="checkbox"/>
Installation unterhalb Wehr	<input type="checkbox"/>	Markierstruktur Ufersubstrat	<input type="checkbox"/>
Entfernung Rechen	<input type="checkbox"/>	Markierstruktur Laufbohle fest	<input type="checkbox"/>
Entfernung sonstige Hindernisse	<input type="checkbox"/>	Markierstruktur Laufbohle schwimmend	<input type="checkbox"/>
Kastendurchlass/Maul eins. Berme	<input type="checkbox"/>	Markierstruktur Podest	<input type="checkbox"/>
Kastendurchlass/Maul beids. Berme	<input checked="" type="checkbox"/>	Verrohrung öffnen	<input type="checkbox"/>
Markierstruktur einseitig	<input type="checkbox"/>	Leit-/Schutzzäune notwendig	<input type="checkbox"/>
Markierstruktur beidseitig	<input type="checkbox"/>	Leitstrukturen/ -senken einrichten	<input type="checkbox"/>
