# Einschätzung von Durchlass-Bauwerken und Gefährdung des Fischotters

Aufnahme Nummer: 2635-020 Aufnahme-Datum: 11.03.2011

Gewässername: k.A.  
Lage: Klein Laasch südwestl. Neustadt-Glewe kl. Graben  
Straße: K 38  
Kreisstraße  
Todfunde: 0

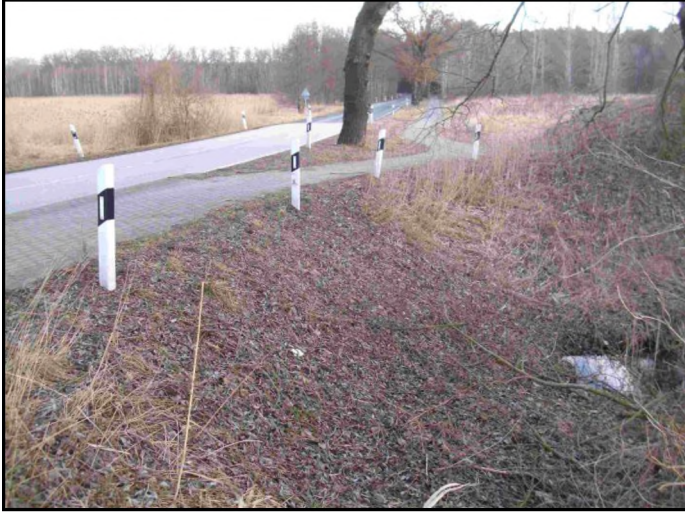
Nr.: 2635-020\_001\_go.JPG

Störfaktoren: DL vollständig geflutet, Böschung ungünstig für wandernde Tiere (zum Gewässer steiler und tiefer als Böschung zur Straße).

Ungünstiges "Länge zu Durchmesser"-Verhältnis

Durchlass vollständig geflutet?

Bedeutung im Habitatverbund: mittel  
Verkehrsdichte: mittel  
Brückenindex: 0  
Durchlass-Tauglichkeit: ungeeignet

Geschwindigkeitsbegrenzung	<input type="checkbox"/>	Bermen an Ufer anbinden	<input type="checkbox"/>
Trockenröhre einbringen	<input checked="" type="checkbox"/>	Wiesenzufahrten verlegen	<input type="checkbox"/>
		Komplexmaßnahmen notwendig	<input type="checkbox"/>
