# Einschätzung von Durchlass-Bauwerken und Gefährdung des Fischotters

Aufnahme Nummer: 2636-016 Aufnahme-Datum: 09.03.2011

Gewässername: k.A.  
Lage: weiter südl. Karrenzin  
Straße: L 083  
Landesstraße  
Totfunde: 0

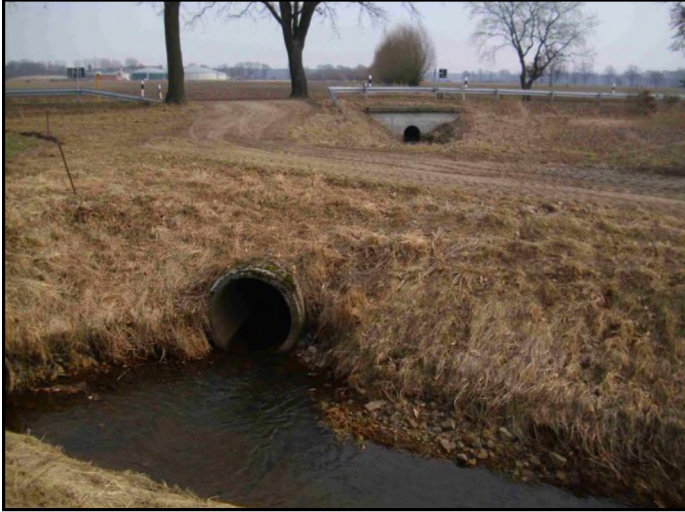
Nr.: 2636-016\_001\_go.JPG

Böschung ungünstig für wandernde Tiere (zum Gewässer steiler und tiefer als Böschung zur Straße). , Zufahrt Wiese/Feld, der Otter aus dem Wasser und damit auf die Böschung und dichter an die Straße führt.

Brückentyp: Rohrdurchlass Durchlaß Durchmesser: k.A.  
Lichte Breite [m]: 0  
Lichte Höhe [m]: 0 Brückenlänge [m]: (Fuß 10, Verro  
Bermen-Anzahl: keine  
Bermenform: keine  
keine  
Bermen-Neigung: keine Bermen-Breite [m]: keine  
keine  
Bermen-Verfügbar: keine  
keine

Bedeutung im Habitatverbund: gering  
Verkehrsdichte: mittel  
Brückenindex: 0  
Durchlass-Tauglichkeit: ungeeignet

| Kastendurchlass/Maul beids. Berme | <input checked="" type="checkbox"/> | Verrohrung öffnen | <input type="checkbox"/> |
| Trockenröhre einbringen | <input checked="" type="checkbox"/> | Wiesenzufahrten verlegen | <input type="checkbox"/> |
