# Einschätzung von Durchlass-Bauwerken und Gefährdung des Fischotters

Aufnahme Nummer: 2636-019

Gewässername: Löcknitz  
Lage: Nördl. Ziegenderf  
Straße: L 083  
Landesstraße  
Todfunde: 0

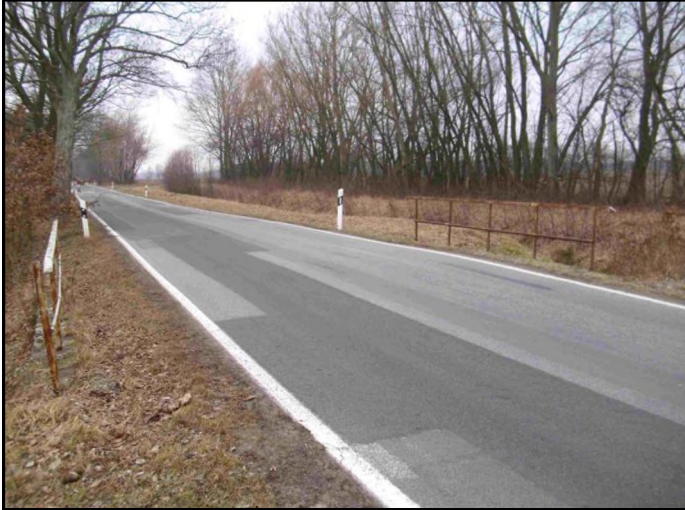
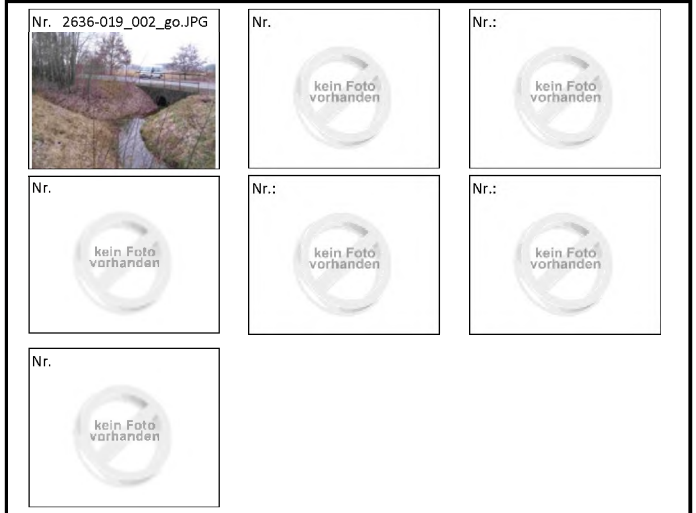
Nr.: 2636-019\_001\_go.JPG

Störfaktoren: Böschung ungünstig für wandernde Tiere (zum Gewässer steiler und tiefer als Böschung zur Straße). , Ungünstiges 'Länge zu Durchmesser'-Verhältnis

Knick im Gewässerverlauf. Gefahr, dass Otter den kürzesten Weg wählen

Brückentyp: Rohrdurchlass  
Durchlaß Durchmesser: k.A.  
Lichte Breite [m]: 1,5  
Lichte Höhe [m]: 0,9  
Brückenlänge [m]: 8  
Bermen-Anzahl: keine  
Bermenform: keine  
Bermen-Neigung: keine  
Bermen-Breite [m]: keine  
keine  
Bermen-Verfügbar: keine  
keine

Bedeutung im Habitatverbund: mittel  
Verkehrsdichte: mittel  
Brückenindex: 0,169  
Durchlass-Tauglichkeit: ungeeignet

**Priorität Festlegung: hoch**
