# Einschätzung von Durchlass-Bauwerken und Gefährdung des Fischotters

Aufnahme Nummer: 2637-003

Aufnahme-Datum: 22.02.2011

Gewässername: k.A.  
Lage: nördl Groß Pankow Alte Elde  
Straße: K 25  
Kreisstraße  
Todfunde: 0

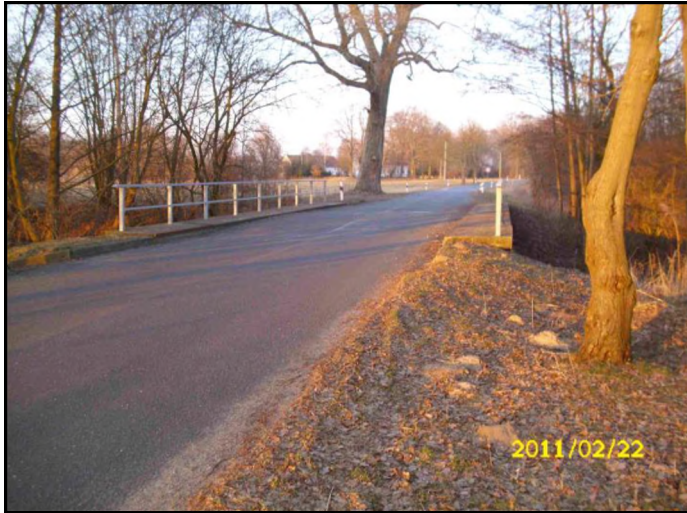
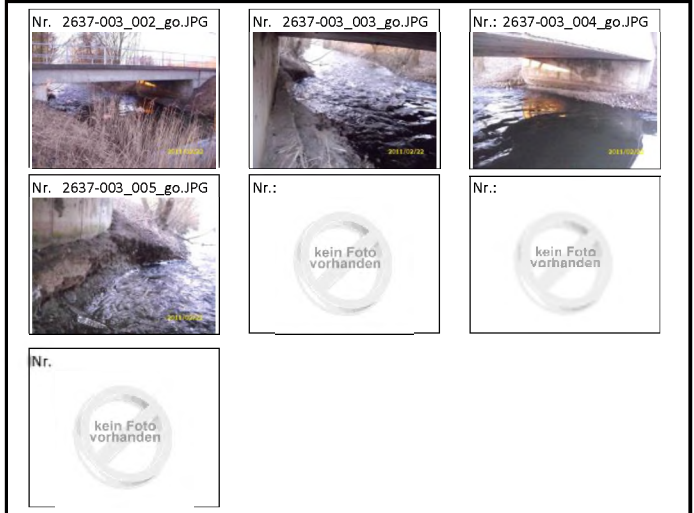
Nr.: 2637-003\_001\_go.JPG

Störfaktoren: Böschung ungünstig für wandernde Tiere (zum Gewässer steiler und tiefer als Böschung zur Straße).

Bermen teilweise weggespült

Brückentyp: Kastenbrücke  
Durchlaß Durchmesser: k.A.  
Lichte Breite [m]: 10  
Lichte Höhe [m]: 1,9  
Brückenlänge [m]: 7  
Bermen-Anzahl: beidseitig  
Bermenform: DU natur  
Bermen-Neigung: 31-45°  
Bermen-Breite [m]: 1,5  
31-45°  
Bermen-Verfügbar: bei extremen Hochwa  
1,2  
bei extremen Hochwa

Wasser sehr dynamisch, ggf. Bermen befestigen mit Beton/Feldstein.
