# Einschätzung von Durchlass-Bauwerken und Gefährdung des Fischotters

Aufnahme Nummer: 2639-001

Aufnahme-Datum: 15.03.2009

Gewässername: k.A.  
Lage: bei Vormühle unweit Bad Stuer  
Straße: K 26  
Kreisstraße  
Todfunde: 0

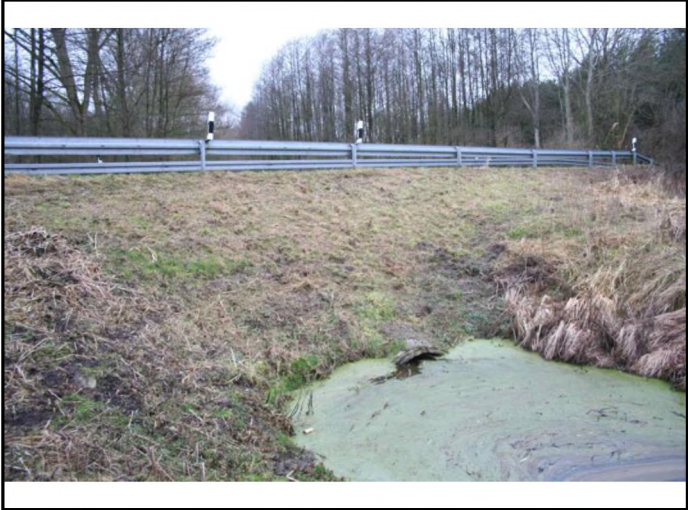
Nr.: 2639-001\_001\_he.JPG

sonstige Störfaktoren: DL submers

Durchlass vollständig geflutet?

Brückentyp: Rohrdurchlass  
Durchlaß Durchmesser: 1  
Lichte Breite [m]: 0,4  
Lichte Höhe [m]: 0,05  
Bermen-Anzahl: keine  
Bermenform: k.A.  
Brückenlänge [m]: 20  
Bermen-Neigung: k.A.  
Bermen-Breite [m]: k.A.  
Bermen-Verfügbar: k.A.

Bedeutung im Habitatverbund: sehr hoch  
Verkehrsdichte: gering  
Brückenindex: 0,001  
Durchlass-Tauglichkeit: unpassierbar

| Kastendurchlass/Maul eins. Berme | <input checked="" type="checkbox"/> | Verrohrung öffnen | <input type="checkbox"/> |
| Trockenröhre einbringen | <input checked="" type="checkbox"/> | Komplexmaßnahmen notwendig | <input type="checkbox"/> |

"Spätestens bei notwendiger Erneuerung der Straße Durchlaß mit mindestens einseitig durchgehendem Uferstreifen. Sehr hohe Bedeutung im Biotopverbund, da Teichwirtschaft unterhalb und Seenverbund."
