Einschätzung von Durchlass-Bauwerken und Gefährdung des Fischotters

Aufnahme Nummer: 2640-002

Aufnahme-Datum: 15.03.2009

Gewässername: k.A.
Lage: zwischen Zepkow und Bütow am Parkschleife
Straße: A 19
Autobahn
Todfunde: 0

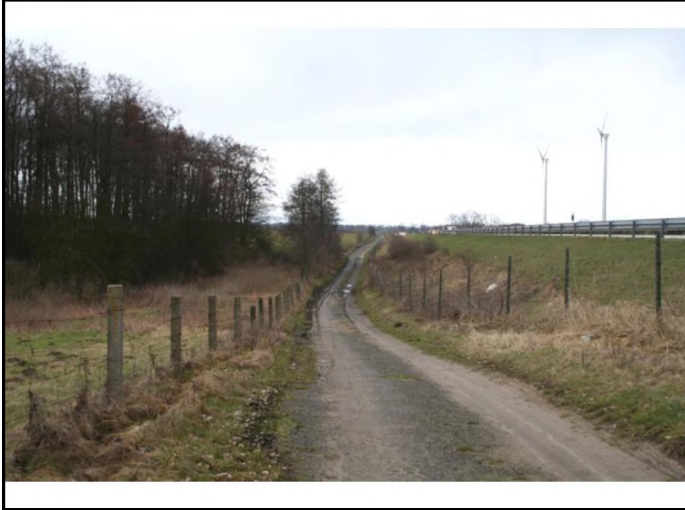
Nr.: 2640-002_001_he.JPG

Bedeutung im Habitatverbund: gering
Verkehrsdichte: praktisch unpassierbar
Brückenindex: 0
Durchlass-Tauglichkeit: unpassierbar

"Punkt verlegt auf Höhe des Bruchwäldchens westlich A 19. Hier ist Böschung hoch genug für Trockenröhre und Wildschutzzaun vorhanden, dieser müßte feinmaschig sein für +/- 100 m beidseits"

Priorität Festlegung: sehr hoch
