# Einschätzung von Durchlass-Bauwerken und Gefährdung des Fischotters

Aufnahme Nummer: 2640-003

Aufnahme-Datum: 15.03.2009

Gewässername: k.A.  
Lage: zwischen Bütow und Zepkow auf halber Höhe zwischen Bruchwäldchen  
Straße: A 19  
Autobahn  
Totfunde: 1

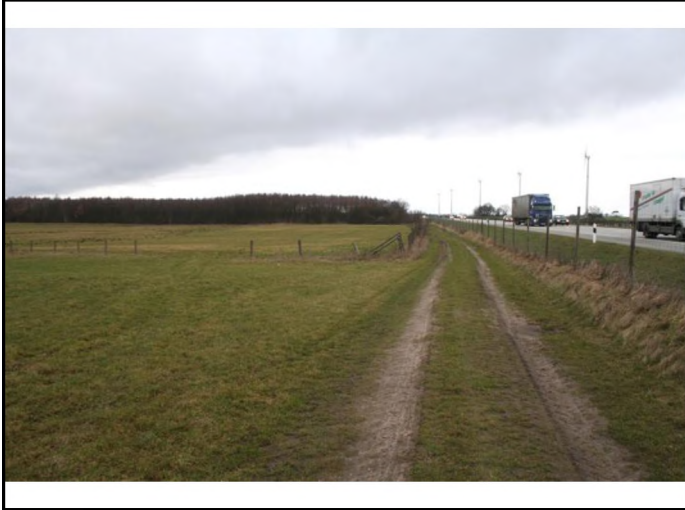
Nr.: 2640-003\_001\_he.JPG

"Totfundpunkt an Hand der Gewässer allein nicht erklärbar, auch wenn Graben westlich A 19 anders als in Karte auf Höhe TFP beginnt, jedoch in ca. 80 m Entfernung."
