# Einschätzung von Durchlass-Bauwerken und Gefährdung des Fischotters

Aufnahme Nummer: 2640-005 Aufnahme-Datum: 15.03.2009

Gewässername: Elde  
Lage: Durchlaß K 24 und Elde unter A 19  
Straße: A 19  
Autobahn  
Todfunde: 0

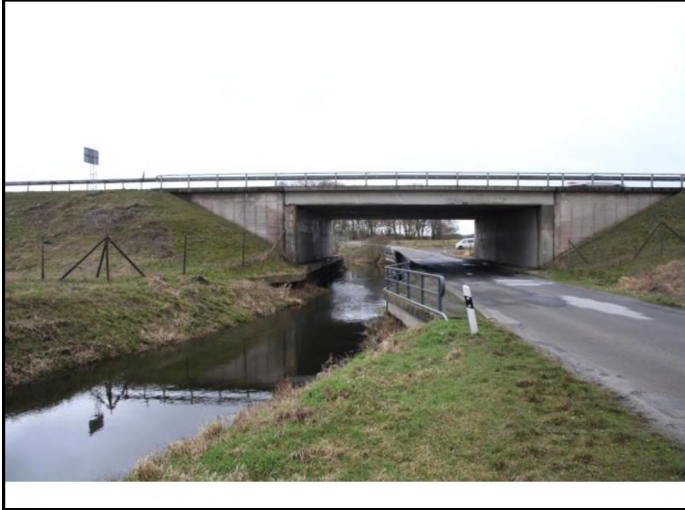
Nr.: 2640-005\_001\_he.JPG

Brückentyp: Kastenbrücke Durchlaß Durchmesser: k.A.  
Lichte Breite [m]: 18  
Lichte Höhe [m]: 5 Brückenlänge [m]: 31  
Bermen-Anzahl: beidseitig  
Bermenform: Podest  
Bermen-Neigung: 0-15° Bermen-Breite [m]: 0,8  
Bermen-Verfügbar: ständig trocken

Bedeutung im Habitatverbund: sehr hoch  
Verkehrsdichte: praktisch unpassierbar  
Brückenindex: 2,903  
Durchlass-Tauglichkeit: gut geeignet

"Die Brücke ist alt. Bei notwendiger Erneuerung weitüberspannende Brücke mit Bermen/durchgehenden Uferstreifen an der Elde realisieren. Davon unberührt den Straßendurchlaß der K 24 so gestalten, daß Fischotter und künftig Biber nicht von der Elde auf die Straße gelangen können. Kurzfristig Leitzaun an A 19 fischotterdicht gestalten."
