# Einschätzung von Durchlass-Bauwerken und Gefährdung des Fischotters

Aufnahme Nummer: 2640-006 Aufnahme-Datum: 15.03.2009

Gewässername: Elde  
Lage: Eldebrücke an A 19  
Straße: K 24  
Kreisstraße  
Todfunde: 0

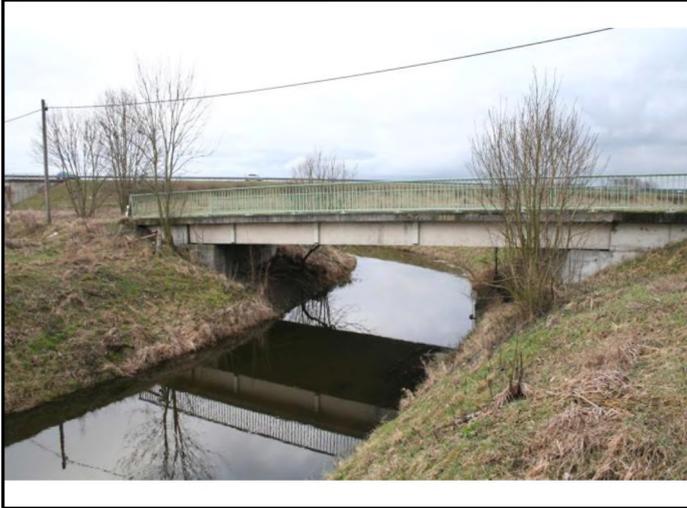
Nr.: 2640-006\_001\_he.JPG

Brückentyp: Kastenbrücke	Durchlaß Durchmesser: k.A.
Lichte Breite [m]: 11	Brückenlänge [m]: 9
Lichte Höhe [m]: 2	
Bermen-Anzahl: beidseitig	
Bermenform: befestigte Schräge	
Bermen-Neigung: DU natur	
Bermen-Neigung: 0-15°	Bermen-Breite [m]: -3
Bermen-Neigung: 31-45°	
Bermen-Verfügbar: ständig trocken

Bedeutung im Habitatverbund: sehr hoch  
Verkehrsdichte: gering  
Brückenindex: 2,444  
Durchlass-Tauglichkeit: gut geeignet

Trennung Wehr Durchlass	<input type="checkbox"/>	keine notwendig	<input checked="" type="checkbox"/>
Installation oberhalb Wehr	<input type="checkbox"/>	Markierstruktur Steinsch	<input type="checkbox"/>
Installation unterhalb Wehr	<input type="checkbox"/>	Markierstruktur Ufersubstrat	<input type="checkbox"/>
Entfernung Rechen	<input type="checkbox"/>	Markierstruktur Laufbohle fest	<input type="checkbox"/>
Entfernung sonstige Hindernisse	<input type="checkbox"/>	Markierstruktur Laufbohle schwimmend	<input type="checkbox"/>
Kastendurchlass/Maul eins. Berme	<input type="checkbox"/>	Markierstruktur Podest	<input type="checkbox"/>
Kastendurchlass/Maul beids. Berme	<input type="checkbox"/>	Verrohrung öffnen	<input type="checkbox"/>
Markierstruktur einseitig	<input type="checkbox"/>	Leit-/Schutzzäune notwendig	<input type="checkbox"/>
Markierstruktur beidseitig	<input type="checkbox"/>	Leitstrukturen/ -senken einrichten	<input type="checkbox"/>
