# Einschätzung von Durchlass-Bauwerken und Gefährdung des Fischotters

Aufnahme Nummer: 2641-001

Aufnahme-Datum: 14.03.2009

Gewässername: Abfluß "Röbeler Binnensee"  
Lage: in Röbel am Yachthafen  
Straße: Stadtstraße  
sonstige Straße  
Todfunde: 0

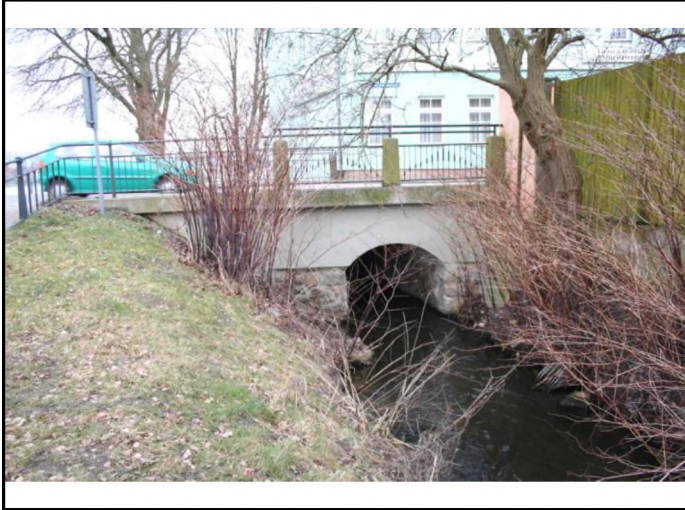
Nr.: 2641-001\_001\_he.JPG

Brückentyp: Bogenbrücke  
Durchlaß Durchmesser: k.A.

Lichte Breite [m]: 2,5  
Lichte Höhe [m]: 1,1  
Bermen-Anzahl: keine  
Bermenform: k.A.

Bedeutung im Habitatverbund: sehr hoch  
Verkehrsdichte: sehr gering  
Brückenindex: 0,275  
Durchlass-Tauglichkeit: bedingt geeignet

Trennung Wehr Durchlass	<input type="checkbox"/>	keine notwendig	<input type="checkbox"/>
Installation oberhalb Wehr	<input type="checkbox"/>	Markierstruktur Steinsch	<input checked="" type="checkbox"/>
Installation unterhalb Wehr	<input type="checkbox"/>	Markierstruktur Ufersubstrat	<input type="checkbox"/>
Entfernung Rechen	<input type="checkbox"/>	Markierstruktur Laufbohle fest	<input checked="" type="checkbox"/>
Entfernung sonstige Hindernisse	<input type="checkbox"/>	Markierstruktur Laufbohle schwimmend	<input type="checkbox"/>
Kastendurchlass/Maul eins. Berme	<input type="checkbox"/>	Markierstruktur Podest	<input type="checkbox"/>
Kastendurchlass/Maul beids. Berme	<input type="checkbox"/>	Verrohrung öffnen	<input type="checkbox"/>
Markierstruktur einseitig	<input type="checkbox"/>	Leit-/Schutzzäune notwendig	<input type="checkbox"/>
Markierstruktur beidseitig	<input type="checkbox"/>	Leitstrukturen/ -senken einrichten	<input type="checkbox"/>

"Fließgeschwindigkeit unter der Brücke sehr hoch, daher ist Passagemöglichkeit zu Fuß für Fischotter unter der Brücke auch in 30-km/h-Zone wichtig! Laufbohle oder Steinschüttung von außerhalb der Brücke unter dieser weiterführen."
