# Einschätzung von Durchlass-Bauwerken und Gefährdung des Fischotters

Aufnahme Nummer: 2641-006

Aufnahme-Datum: 14.03.2009

Gewässername: k.A.  
Lage: zwischen Fronerei und Nätebow südwestlich Röbel  
Straße: L 24  
Landesstraße  
Totfunde: 0

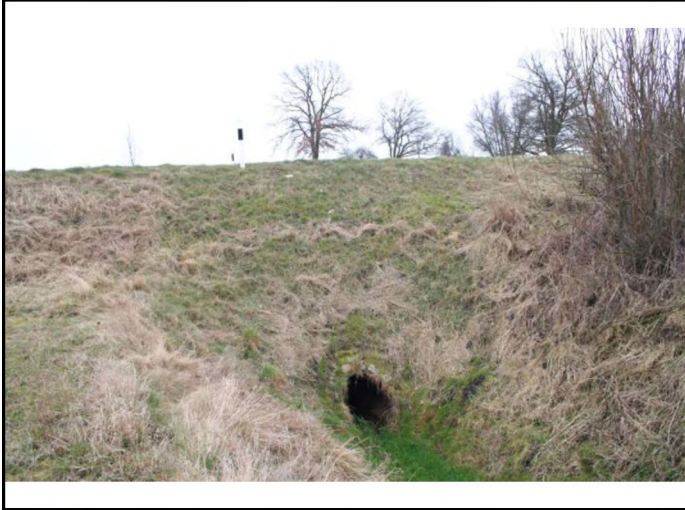
Nr.: 2641-006\_001\_he.JPG

Brückentyp: Rohrdurchlass  
Durchlaß Durchmesser: k.A.

Lichte Breite [m]: 0,8  
Lichte Höhe [m]: 0,7  
Bermen-Anzahl: keine  
Bermenform: k.A.

Brückenlänge [m]: 27

Bedeutung im Habitatverbund: sehr hoch  
Verkehrsdichte: gering  
Brückenindex: 0,021  
Durchlass-Tauglichkeit: ungeeignet

Geschwindigkeitsbegrenzung	<input type="checkbox"/>	Bermen an Ufer anbinden	<input type="checkbox"/>
Trockenröhre einbringen	<input checked="" type="checkbox"/>	Wiesenzufahrten verlegen	<input type="checkbox"/>
		Komplexmaßnahmen notwendig	<input type="checkbox"/>

"Wenn Graben nur temporär Wasser führt, keine Maßnahmen notwendig, außer Freihalten der Röhre. Wechsel über Straße nicht eindeutig zuzuordnen, ggf. kurze Leitzäune"
