# Einschätzung von Durchlass-Bauwerken und Gefährdung des Fischotters

Aufnahme Nummer: 2641-008 Aufnahme-Datum: 14.03.2009

Gewässername: k.A.  
Lage: südlich Ortsausgang Kambs  
Straße: L 24  
Landesstraße  
Totfunde: 0

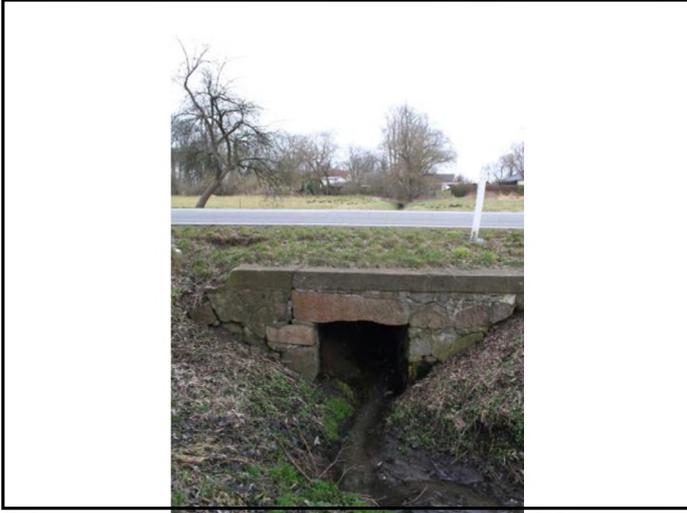
Nr.: 2641-008\_001\_he.JPG

Brückentyp: Kastendurchlass Durchlaß Durchmesser: k.A.

Lichte Breite [m]: 1  
Lichte Höhe [m]: 1 Brückenlänge [m]: 15  
Bermen-Anzahl: einseitig  
Bermenform: sonstige

Bedeutung im Habitatverbund: mittel  
Verkehrsdichte: gering  
Brückenindex: 0,067  
Durchlass-Tauglichkeit: wenig geeignet

"ggf. einseitigen Sandstreifen als Berme unterstützen. Wenn Graben temporär ist, Durchlaß v.a. als Struktur erhalten. Einleitung von Abwasser beenden"
