# Einschätzung von Durchlass-Bauwerken und Gefährdung des Fischotters

Aufnahme Nummer: 2641-014

Aufnahme-Datum: 15.03.2009

Gewässername: k.A.  
Lage: 2. DL nordwestlich Karchow  
Straße: B 198  
Bundesstraße  
Todfunde: 0

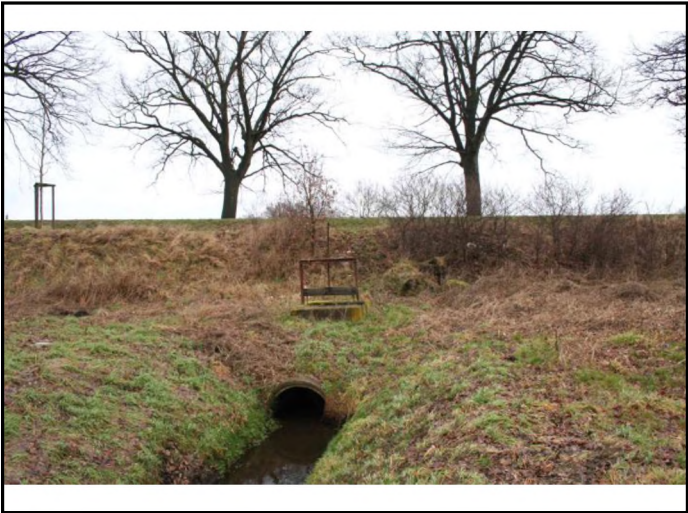
Nr.: 2641-014\_001\_he.JPG

Brückentyp: Rohrdurchlass  
Durchlaß Durchmesser: 1  
Lichte Breite [m]: 0  
Lichte Höhe [m]: 0  
Bermen-Anzahl: keine  
Bermenform: k.A.  
Brückenlänge [m]: 30  
Bermen-Neigung: k.A.  
Bermen-Breite [m]: k.A.  
Bermen-Verfügbar: k.A.

Bedeutung im Habitatverbund: sehr hoch  
Verkehrsdichte: gering  
Brückenindex: 0  
Durchlass-Tauglichkeit: unpassierbar

**Priorität Festlegung:** oberste Priorität

| Kastendurchlass/Maul beids. Berme | <input type="checkbox"/> | Verrohrung öffnen | <input checked="" type="checkbox"/> |
| Trockenröhre einbringen | <input type="checkbox"/> | Wiesenzufahrten verlegen | <input checked="" type="checkbox"/> |
