# Einschätzung von Durchlass-Bauwerken und Gefährdung des Fischotters

Aufnahme Nummer: 2642-002

Aufnahme-Datum: 21.03.2009

Gewässername: k.A.  
Lage: westlicher Ortseingang Vipperow  
Straße: B 198  
Bundesstraße  
Totfunde: 0

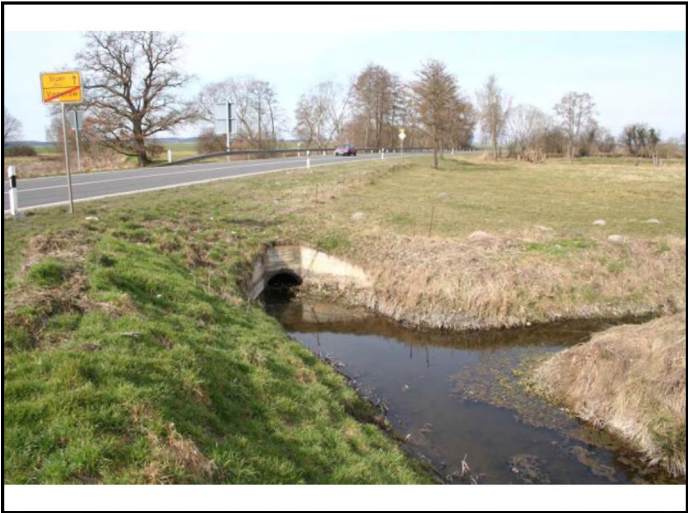
Nr.: 2642-002\_001\_he.JPG

Brückentyp: Rohrdurchlass  
Durchlaß Durchmesser: 12

Lichte Breite [m]: 0,8  
Lichte Höhe [m]: 0,4  
Bermen-Anzahl: keine  
Bermenform: k.A.  
Brückenlänge [m]: k.A.

Bedeutung im Habitatverbund: mittel  
Verkehrsdichte: mittel  
Brückenindex: 0  
Durchlass-Tauglichkeit: unpassierbar

"Graben abschnittsweise verrohrt, für Durchgängigkeit öffnen. An Dorfzufahrtsstraße Durchlaß mit Wehr gekoppelt, dies auch zu entschärfen. Ggf. Leitzaun an B 198, solange kein ausreichender DL besteht."
