Einschätzung von Durchlass-Bauwerken und Gefährdung des Fischotters

Aufnahme Nummer: 2642-006 Aufnahme-Datum: 21.03.2009

Gewässername: Sumpfseegraben
Lage: unmittelbar östlich Rechlin/Vietzen
Straße: B 198
Bundesstraße
Totfunde: 0

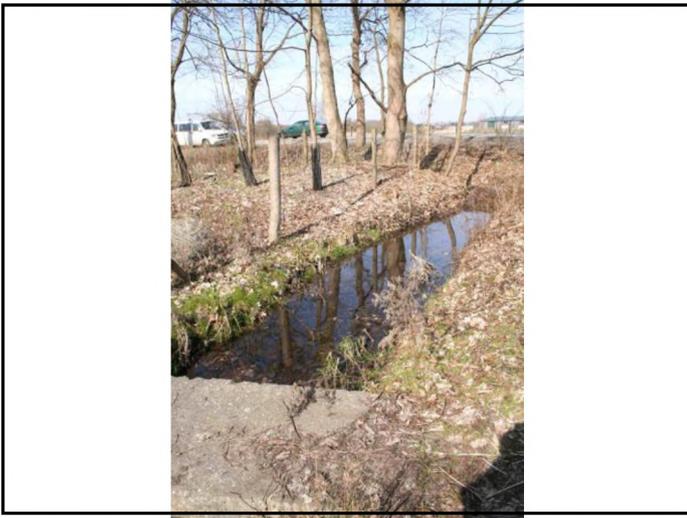
Nr.: 2642-006_001_he.JPG

Brückentyp: kein Durchlass Durchlaß Durchmesser: k.A.
Lichte Breite [m]: k.A.
Lichte Höhe [m]: k.A. Brückenlänge [m]: k.A.
Bermen-Anzahl: k.A.
Bermenform: k.A.
Bermen-Neigung: k.A. Bermen-Breite [m]: k.A.
Bermen-Verfügbar: k.A.

Bedeutung im Habitatverbund: hoch
Verkehrsdichte: mittel
Brückenindex: 0
Durchlass-Tauglichkeit: unpassierbar

"Gefährdungsbereich über gesamte Länge des Feuchtgebietes (s. 2642-007). Trockenröhre in Höhe des Ankommens des Grabens an der Straße"
