Einschätzung von Durchlass-Bauwerken und Gefährdung des Fischotters

Aufnahme Nummer: 2642-008 Aufnahme-Datum: 21.03.2009

Gewässername: teichumfluter
Lage: südlich Fischteichen Boeker Mühle
Straße: K 3
Kreisstraße
Totfunde: 0

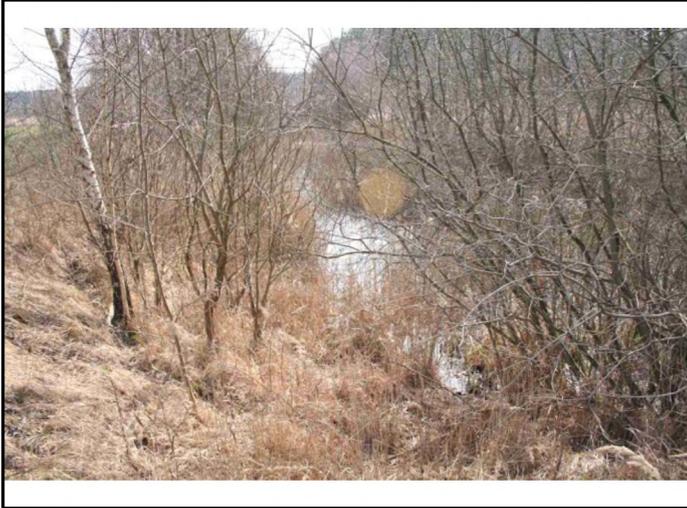
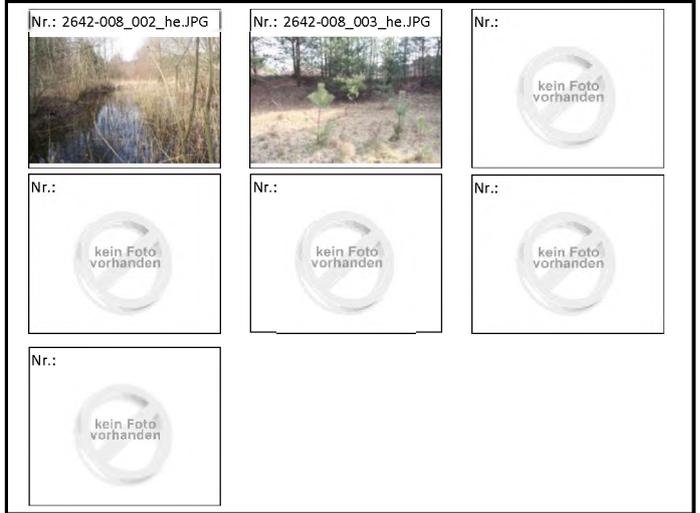
Nr.: 2642-008_001_he.JPG

Brückentyp: kein Durchlass Durchlaß Durchmesser: k.A.

Gewässer-Straßen-Verlauf: Straße zwischen Teichen/Seen

Straßenbreite: 6
Straßenführung: kurvig/schwer einsehbar

Bedeutung im Habitatverbund: sehr hoch
Verkehrsdichte: gering
Brückenindex: 0
Durchlass-Tauglichkeit: unpassierbar

Geschwindigkeitsbegrenzung	<input type="checkbox"/>	Bermen an Ufer anbinden	<input type="checkbox"/>
Trockenröhre einbringen	<input type="checkbox"/>	Wiesenzufahrten verlegen	<input type="checkbox"/>
		Komplexmaßnahmen notwendig	<input checked="" type="checkbox"/>

"Grabenstruktur bis an die Straße ziehen, dort Trockenröhre; Bei Bedarf, jetzt sehr wenig verkehr, in Urlaubssaison jedoch viel."
