# Einschätzung von Durchlass-Bauwerken und Gefährdung des Fischotters

Aufnahme Nummer: 2642-014 Aufnahme-Datum: 14.10.2009

Gewässername: k.A.  
Lage: Durchlaß am Pumpwerk nördlich Vipperow  
Straße: Dorfverbindung  
sonstige Straße  
Todfunde: 0

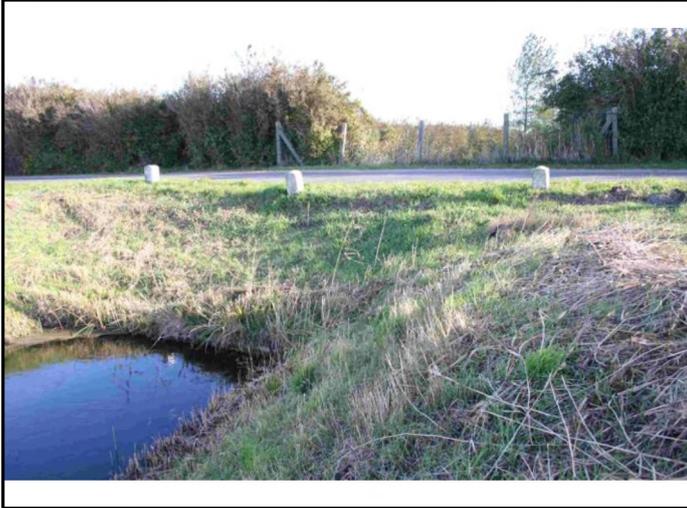
Nr.: 2642-014\_001\_he.JPG

sonstige Störfaktoren: DL submers

Durchlass vollständig geflutet?

Brückentyp: Rohrdurchlass Durchlaß Durchmesser: k.A.

Bedeutung im Habitatverbund: mittel  
Verkehrsdichte: sehr gering  
Brückenindex: 0  
Durchlass-Tauglichkeit: unpassierbar

| Kastendurchlass/Maul eins. Berme | <input checked="" type="checkbox"/> | Markierstruktur Podest | <input type="checkbox"/> |
| Trockenröhre einbringen | <input checked="" type="checkbox"/> | Wiesenzufahrten verlegen | <input type="checkbox"/> |
