Einschätzung von Durchlass-Bauwerken und Gefährdung des Fischotters

Aufnahme Nummer: 2643-009 Aufnahme-Datum: 14.10.2009

Gewässername: Kanal Großer Labussee-Woseriner See
Lage: östlich Zwenzow
Straße: L 25
Landesstraße
Totfunde: 0

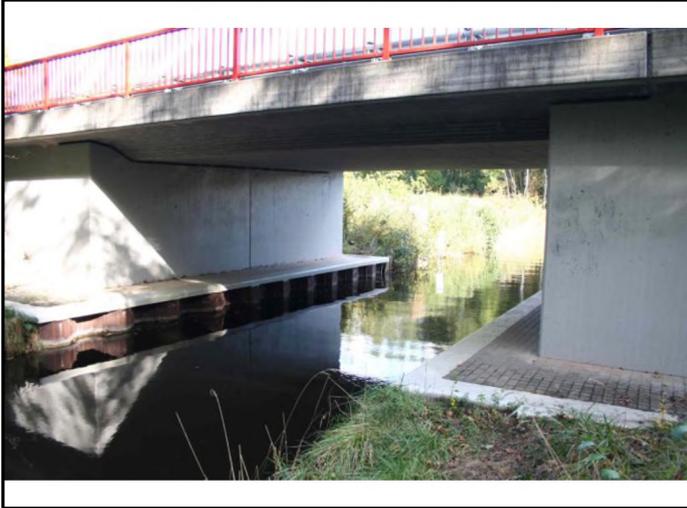
Nr.: 2643-009_001_he.JPG

Brückentyp: Kastenbrücke Durchlaß Durchmesser: k.A.

Lichte Breite [m]: 8
Lichte Höhe [m]: 3 Brückenlänge [m]: 10
Bermen-Anzahl: beidseitig
Bermenform: Podest

Bermen-Neigung: 0-15° Bermen-Breite [m]: 1

Bermen-Verfügbar: ständig trocken

Bedeutung im Habitatverbund: sehr hoch
Verkehrsdichte: gering
Brückenindex: 2,4
Durchlass-Tauglichkeit: gut geeignet

"Bei bedarf Bermen besser an Ufer anbinden"
