Einschätzung von Durchlass-Bauwerken und Gefährdung des Fischotters

Aufnahme Nummer: 2644-001

Aufnahme-Datum: 19.10.2009

Gewässername: k.A.
Lage: zwischen B 198 und Klein Trebbow
Straße: L 252
Landesstraße
Totfunde: 0

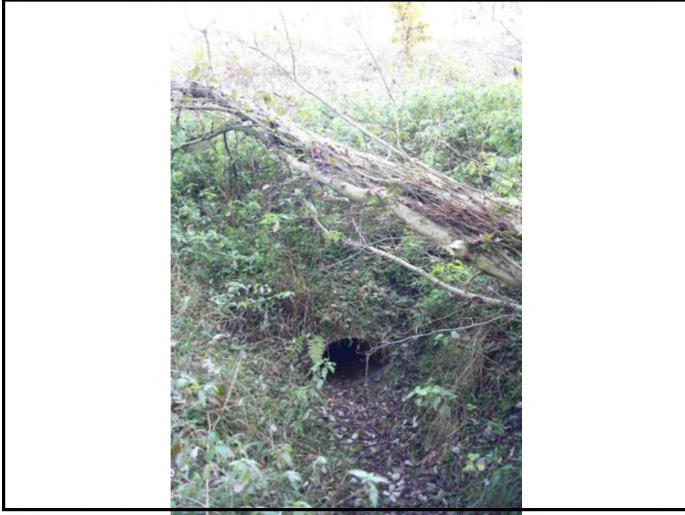
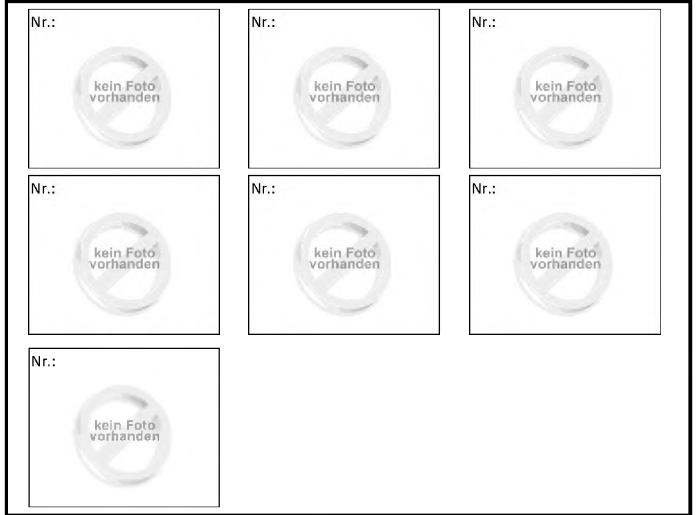
Nr.: 2644-001_001_he.JPG

Brückentyp: Rohrdurchlass
Durchlaß Durchmesser: k.A.

Lichte Breite [m]: 0,8
Lichte Höhe [m]: 0,6
Bermen-Anzahl: einseitig
Bermenform: sonstige

Brückenlänge [m]: 30

Bedeutung im Habitatverbund: hoch
Verkehrsdichte: gering
Brückenindex: 0,016
Durchlass-Tauglichkeit: wenig geeignet

Geschwindigkeitsbegrenzung	<input type="checkbox"/>	Bermen an Ufer anbinden	<input type="checkbox"/>
Trockenröhre einbringen	<input type="checkbox"/>	Wiesenzufahrten verlegen	<input checked="" type="checkbox"/>
		Komplexmaßnahmen notwendig	<input type="checkbox"/>

"Bei Bedarf Verlegen der Zufahrt und Verrohrung aufnehmen oder Trockenröhre installieren."
