Einschätzung von Durchlass-Bauwerken und Gefährdung des Fischotters

Aufnahme Nummer: 2644-004 Aufnahme-Datum: 19.10.2009

Gewässername: Floßgraben
Lage: in Groß Trebbow
Straße: B 198
Bundesstraße
Totfunde: 0

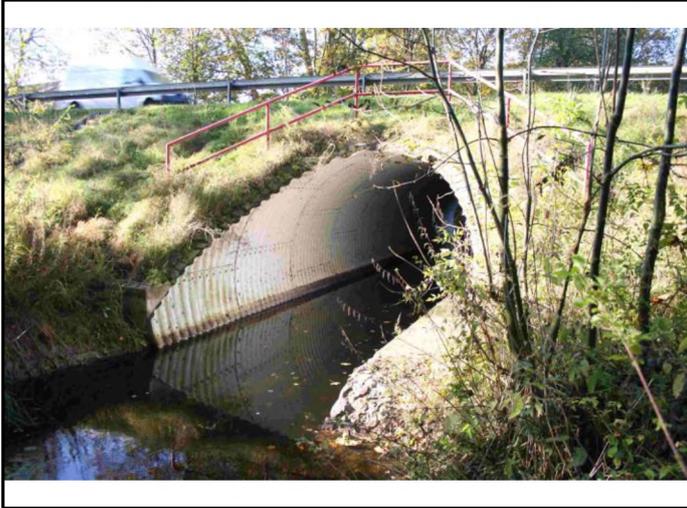
Nr.: 2644-004_001_he.JPG

Brückentyp: Maulprofil Durchlaß Durchmesser: k.A.

Lichte Breite [m]: 4
Lichte Höhe [m]: 3,5 Brückenlänge [m]: 18
Bermen-Anzahl: einseitig
Bermenform: Podest

Bermen-Neigung: 0-15° Bermen-Breite [m]: 1

Bermen-Verfügbar: bei extremen Hochwa

Trennung Wehr Durchlass	<input type="checkbox"/>	keine notwendig	<input checked="" type="checkbox"/>
Installation oberhalb Wehr	<input type="checkbox"/>	Markierstruktur Steinsch	<input type="checkbox"/>
Installation unterhalb Wehr	<input type="checkbox"/>	Markierstruktur Ufersubstrat	<input type="checkbox"/>
Entfernung Rechen	<input type="checkbox"/>	Markierstruktur Laufbohle fest	<input type="checkbox"/>
Entfernung sonstige Hindernisse	<input type="checkbox"/>	Markierstruktur Laufbohle schwimmend	<input type="checkbox"/>
Kastendurchlass/Maul eins. Berme	<input type="checkbox"/>	Markierstruktur Podest	<input type="checkbox"/>
Kastendurchlass/Maul beids. Berme	<input type="checkbox"/>	Verrohrung öffnen	<input type="checkbox"/>
Markierstruktur einseitig	<input type="checkbox"/>	Leit-/Schutzzäune notwendig	<input type="checkbox"/>
Markierstruktur beidseitig	<input type="checkbox"/>	Leitstrukturen/ -senken einrichten	<input type="checkbox"/>
