Einschätzung von Durchlass-Bauwerken und Gefährdung des Fischotters

Aufnahme Nummer: 2644-013

Aufnahme-Datum: 19.10.2009

Gewässername: k.A.
Lage: Neustrelitz Richtung Strelitz Alt
Straße: B 96 alt
Bundesstraße
Todfunde: 0

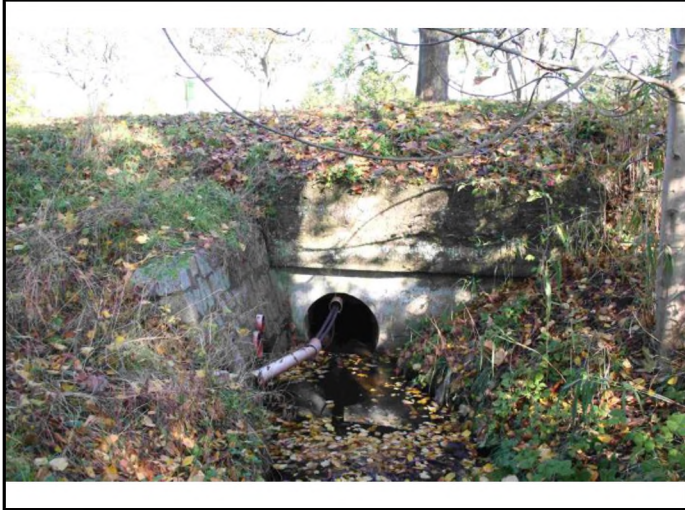
Nr.: 2644-013_001_he.JPG

sonstige Störfaktoren: Rohr im Durchlaß geführt

Brückentyp: Rohrdurchlass

Lichte Breite [m]: 0,8
Lichte Höhe [m]: 0,6

Bedeutung im Habitatverbund: mittel
Verkehrsdichte: mittel
Brückenindex: 0,015
Durchlass-Tauglichkeit: unpassierbar
