# Einschätzung von Durchlass-Bauwerken und Gefährdung des Fischotters

Aufnahme Nummer: 2644-022 Aufnahme-Datum: 19.10.2009

Gewässername: k.A.  
Lage: unmittelbar unterhalb Abzweig nach Strelitz Alt  
Straße: B 96  
Bundesstraße  
Todfunde: 0

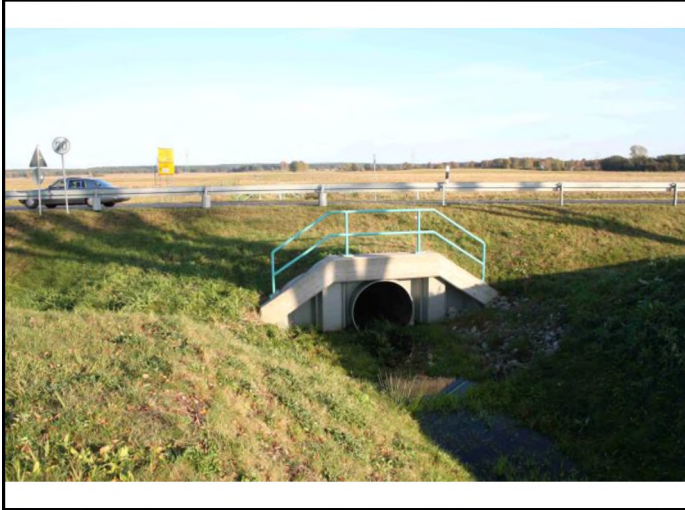
Nr.: 2644-022\_001\_he.JPG

Brückentyp: Rohrdurchlass Durchlaß Durchmesser: k.A.

Lichte Breite [m]: 1,4  
Lichte Höhe [m]: 1,1 Brückenlänge [m]: 28  
Bermen-Anzahl: keine  
Bermenform: k.A.

Bedeutung im Habitatverbund: hoch  
Verkehrsdichte: hoch  
Brückenindex: 0,055  
Durchlass-Tauglichkeit: ungeeignet

"B 96 und Durchlaß neu errichtet, ohne die Anforderungen an fischottergerechten Durchlaß. B 96 östlich und südlich von Strelitz Alt/Neustrelitz nur im Gesamtzusammenhang zu betrachten und zu lösen, was Verbesserungen an einzelnen Durchlässen einschließt ; Wenigstens Steine in den Durchlaß einbringen als Markierstrukturen bei Niedrigwasser."

Geschwindigkeitsbegrenzung	<input type="checkbox"/>	Bermen an Ufer anbinden	<input type="checkbox"/>
Trockenröhre einbringen	<input type="checkbox"/>	Wiesenzufahrten verlegen	<input type="checkbox"/>
		Komplexmaßnahmen notwendig	<input checked="" type="checkbox"/>
