# Einschätzung von Durchlass-Bauwerken und Gefährdung des Fischotters

Aufnahme Nummer: 2644-023

Aufnahme-Datum: 19.10.2009

Gewässername: k.A.  
Lage: südlicher Teil Wiesen südlich Strelitz Alt  
Straße: B 96  
Bundesstraße  
Todfunde: 0

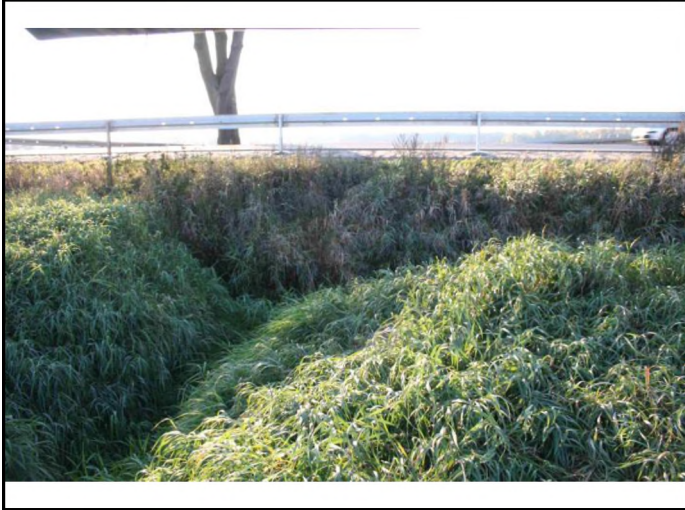
Nr.: 2644-023\_001\_he.JPG

Brückentyp: kein Durchlass

Bedeutung im Habitatverbund: hoch  
Verkehrsdichte: hoch  
Brückenindex: 0  
Durchlass-Tauglichkeit: unpassierbar

"B 96 neu errichtet, ohne die Anforderungen an fischottergerechten Durchlaß hier kein Durchlaß! B 96 östlich und südlich von Strelitz Alt/Neustrelitz nur im Gesamtzusammenhang zu betrachten und zu lösen, was Verbesserungen an einzelnen Durchlässen einschließt. Nachforderung: Trockendurchlaß, wo Quergraben die Straße erreicht."

Geschwindigkeitsbegrenzung	<input type="checkbox"/>	Bermen an Ufer anbinden	<input type="checkbox"/>
Trockenröhre einbringen	<input checked="" type="checkbox"/>	Wiesenzufahrten verlegen	<input checked="" type="checkbox"/>
		Komplexmaßnahmen notwendig	<input checked="" type="checkbox"/>
