Einschätzung von Durchlass-Bauwerken und Gefährdung des Fischotters

Aufnahme Nummer: 2644-025 Aufnahme-Datum: 19.10.2009

Gewässername: k.A.
Lage: zweiter Graben-Durchlaß nördlich Abzweig nach Strelitz Alt
Straße: B 96
Bundesstraße
Totfunde: 0

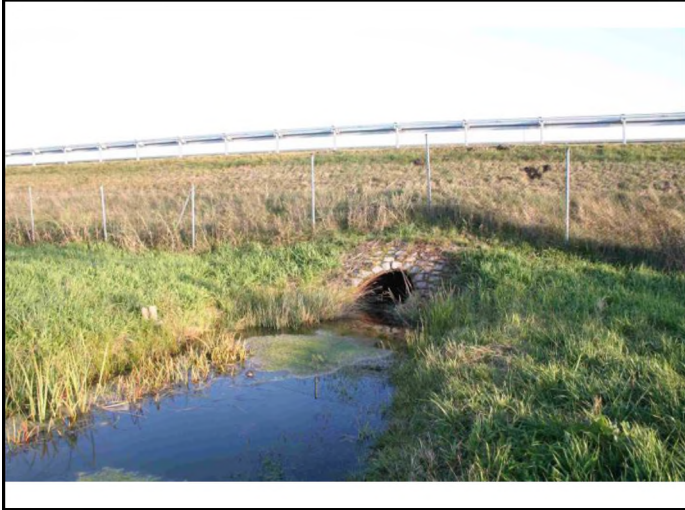
Nr.: 2644-025_001_he.JPG

Brückentyp: Rohrdurchlass Durchlaß Durchmesser: k.A.

Lichte Breite [m]: 1
Lichte Höhe [m]: 0,5 Brückenlänge [m]: 25
Bermen-Anzahl: keine
Bermenform: k.A.

Bedeutung im Habitatverbund: hoch
Verkehrsdichte: hoch
Brückenindex: 0,02
Durchlass-Tauglichkeit: unpassierbar

"Leitzaun vorhanden, soll Fischotter zu Durchlaß 2644-027 leiten. B 96 neu errichtet, ohne die Anforderungen an fischottergerechten Durchlaß; hier kein Trockengang! B 96 östlich und südlich von Strelitz Alt/Neustrelitz nur im Gesamtzusammenhang zu betrachten und zu lösen, was Verbesserungen an einzelnen Durchlässen einschließt. Nachforderung: Trockendurchlaß neben vorhandenen Rohrdurchlaß"
