Einschätzung von Durchlass-Bauwerken und Gefährdung des Fischotters

Aufnahme Nummer: 2644-035

Aufnahme-Datum: 21.10.2009

Gewässername: k.A.
Lage: östlich gerüstfirma östlich Strelitz Alt, nördlich K 16
Straße: B 96
Bundesstraße
Todfunde: 0

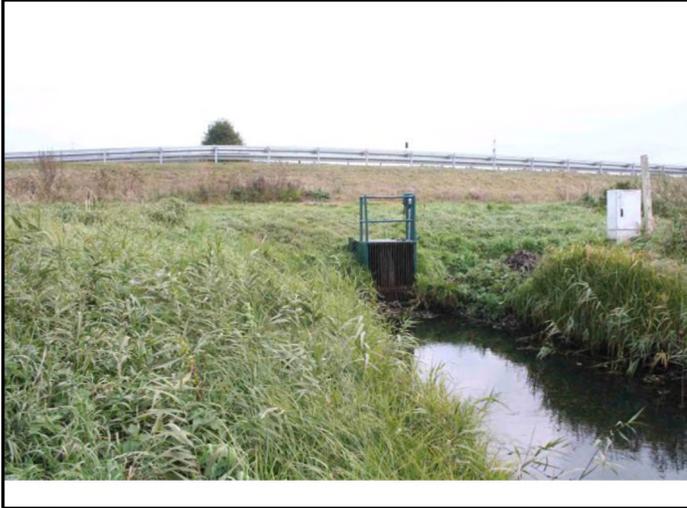
Nr.: 2644-035_001_he.JPG

Brückentyp: Rohrdurchlass
Durchlaß Durchmesser: 0,3

Bedeutung im Habitatverbund: mittel
Verkehrsdichte: hoch
Brückenindex: 0
Durchlass-Tauglichkeit: unpassierbar

"unverständlich, warum im Zuge des Baues der B 96 keine Brücke angelegt wurde. Besonderes Wasserregime beachten"

Trennung Wehr Durchlass	<input checked="" type="checkbox"/>	keine notwendig	<input type="checkbox"/>
Installation oberhalb Wehr	<input checked="" type="checkbox"/>	Markierstruktur Steinsch	<input type="checkbox"/>
Installation unterhalb Wehr	<input type="checkbox"/>	Markierstruktur Ufersubstrat	<input type="checkbox"/>
Entfernung Rechen	<input type="checkbox"/>	Markierstruktur Laufbohle fest	<input type="checkbox"/>
Entfernung sonstige Hindernisse	<input type="checkbox"/>	Markierstruktur Laufbohle schwimmend	<input type="checkbox"/>
Kastendurchlass/Maul eins. Berme	<input type="checkbox"/>	Markierstruktur Podest	<input type="checkbox"/>
Kastendurchlass/Maul beids. Berme	<input checked="" type="checkbox"/>	Verrohrung öffnen	<input type="checkbox"/>
Markierstruktur einseitig	<input type="checkbox"/>	Leit-/Schutzzäune notwendig	<input type="checkbox"/>
Markierstruktur beidseitig	<input type="checkbox"/>	Leitstrukturen/ -senken einrichten	<input type="checkbox"/>

Geschwindigkeitsbegrenzung	<input type="checkbox"/>	Bermen an Ufer anbinden	<input type="checkbox"/>
Trockenröhre einbringen	<input type="checkbox"/>	Wiesenzufahrten verlegen	<input type="checkbox"/>
		Komplexmaßnahmen notwendig	<input checked="" type="checkbox"/>
