Einschätzung von Durchlass-Bauwerken und Gefährdung des Fischotters

Aufnahme Nummer: 2644-036

Gewässername: k.A.
Lage: Bahn am Krebssee
Straße: k.A.
Bahntrasse
Totfunde: 0

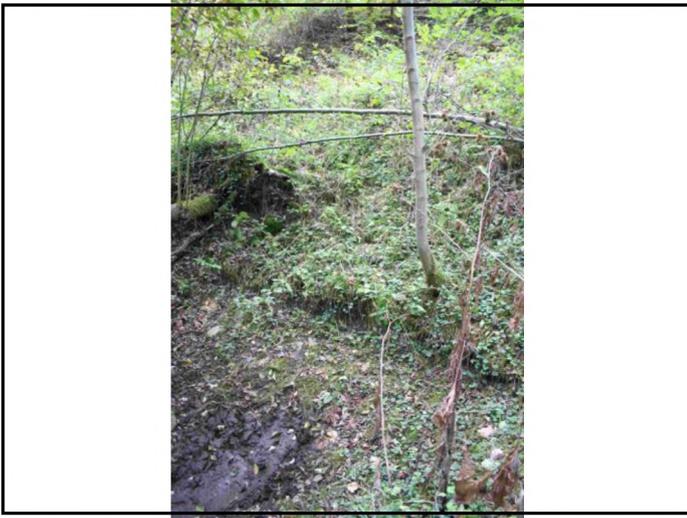
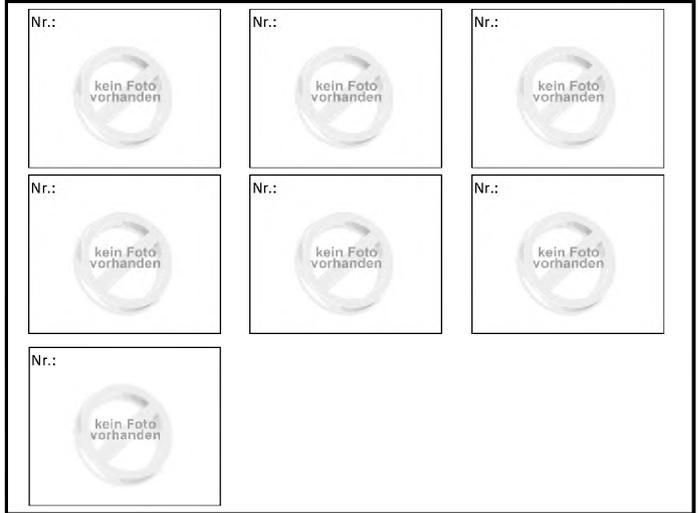
Nr.: 2644-036_001_he.JPG

Brückentyp: kein Durchlass
Durchlaß Durchmesser: k.A.
Lichte Breite [m]: k.A.
Lichte Höhe [m]: k.A.
Bermen-Anzahl: k.A.
Bermenform: k.A.
Brückenlänge [m]: k.A.
Bermen-Neigung: k.A.
Bermen-Breite [m]: k.A.
Bermen-Verfügbar: k.A.

Gewässer-Straßen-Verlauf: Gewässer kreuzt
Gew einseitig parallel zur Str
Straßenbreite: 2,4
Straßenführung: gerade/gut einsehbar
Straßen-Dammhöhe [m]: 10
Beleuchtung: keine

Bedeutung im Habitatverbund: mittel
Verkehrsdichte: gering
Brückenindex: 0
Durchlass-Tauglichkeit: unpassierbar

Geschwindigkeitsbegrenzung	<input type="checkbox"/>	Bermen an Ufer anbinden	<input type="checkbox"/>
Trockenröhre einbringen	<input checked="" type="checkbox"/>	Wiesenzufahrten verlegen	<input type="checkbox"/>
		Komplexmaßnahmen notwendig	<input type="checkbox"/>
