# Einschätzung von Durchlass-Bauwerken und Gefährdung des Fischotters

Aufnahme Nummer: 2646-005 Aufnahme-Datum: 22.10.2009

Gewässername: k.A.  
Lage: Waldrand nördlich Weitendorf  
Straße: L 34  
Landesstraße  
Totfunde: 0

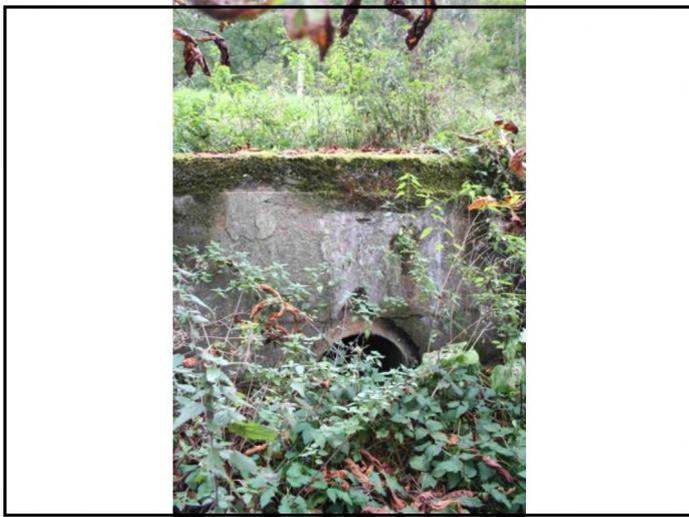
Nr.: 2646-005\_001\_he.JPG

Brückentyp: Rohrdurchlass Durchlaß Durchmesser: k.A.  
Kastendurchlass

Lichte Breite [m]: 0,6  
Lichte Höhe [m]: 0,6 Brückenlänge [m]: 20  
Bermen-Anzahl: einseitig  
Bermenform: sonstige

Bermen-Neigung: 0-15° Bermen-Breite [m]: 0,6  
Bermen-Verfügbar: wechselnd, mehr troc

Bedeutung im Habitatverbund: mittel  
Verkehrsdichte: gering  
Brückenindex: 0,018  
Durchlass-Tauglichkeit: wenig geeignet

"Durchlaß von Unrat freihalten"
