# Einschätzung von Durchlass-Bauwerken und Gefährdung des Fischotters

Aufnahme Nummer: 2646-007

Aufnahme-Datum: 22.10.2009

Gewässername: k.A.  
Lage: Höhe Hechtsee östlich Weitendorf  
Straße: L 34  
Landesstraße  
Todfunde: 1

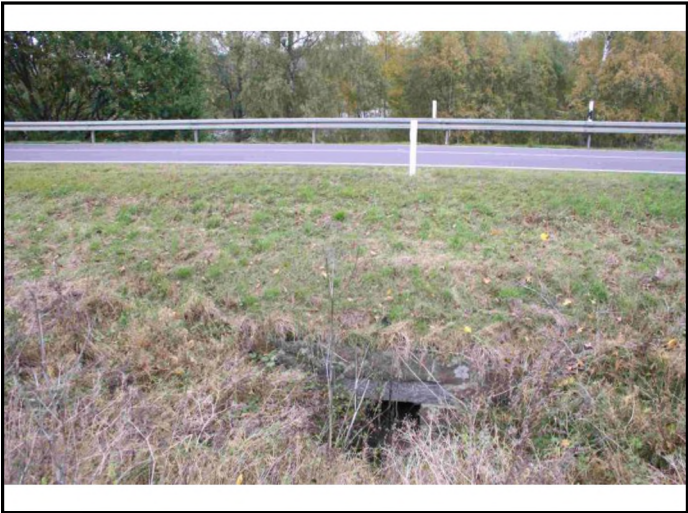
Nr.: 2646-007\_001\_he.JPG

Brückentyp: Kastendurchlass  
Durchlaß Durchmesser: k.A.  
Lichte Breite [m]: 0,6  
Lichte Höhe [m]: 0,6  
Brückenlänge [m]: 12  
Bermen-Anzahl: einseitig  
Bermenform: sonstige  
DU natur  
Bermen-Neigung: 0-15°  
Bermen-Breite [m]: 0,6  
Bermen-Verfügbar: wechselnd, mehr troc

Bedeutung im Habitatverbund: mittel  
Verkehrsdichte: gering  
Brückenindex: 0,03  
Durchlass-Tauglichkeit: wenig geeignet

"Leitzäune über gesamte Strecke Straße parallel See, hinleiten zu diesem Durchlaß, Zaun seeseitig am Böschungsfuß"
