Einschätzung von Durchlass-Bauwerken und Gefährdung des Fischotters

Aufnahme Nummer: 2646-012

Aufnahme-Datum: 22.10.2009

Gewässername: Verbindungsgraben Zansen-Wootensee
Lage: zwischen Wittenhagen und Conow
Straße: L 342
Landesstraße
Totfunde: 0

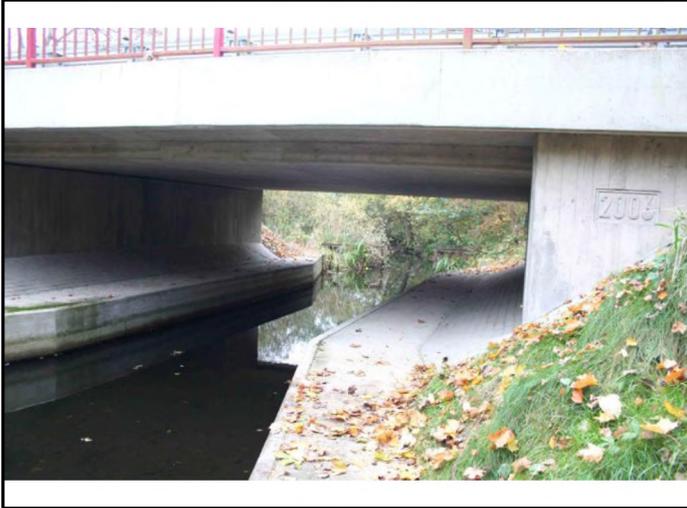
Nr.: 2646-012_001_he.JPG

Brückentyp: Kastenbrücke
Durchlaß Durchmesser: k.A.

Lichte Breite [m]: 6
Lichte Höhe [m]: 2
Bermen-Anzahl: beidseitig
Bermenform: Podest
Brückenlänge [m]: 10

Bermen-Neigung: 0-15°
Bermen-Breite [m]: 1,5

Bermen-Verfügbar: ständig trocken

"Bermen können besser an Ufer angebunden sein, Markierng 4 m von Brücke auf Stein am Ufer auf Weidenbusch, nicht (nur) unter Brücke"

Trennung Wehr Durchlass	<input type="checkbox"/>	keine notwendig	<input checked="" type="checkbox"/>
Installation oberhalb Wehr	<input type="checkbox"/>	Markierstruktur Steinsch	<input type="checkbox"/>
Installation unterhalb Wehr	<input type="checkbox"/>	Markierstruktur Ufersubstrat	<input type="checkbox"/>
Entfernung Rechen	<input type="checkbox"/>	Markierstruktur Laufbohle fest	<input type="checkbox"/>
Entfernung sonstige Hindernisse	<input type="checkbox"/>	Markierstruktur Laufbohle schwimmend	<input type="checkbox"/>
Kastendurchlass/Maul eins. Berme	<input type="checkbox"/>	Markierstruktur Podest	<input type="checkbox"/>
Kastendurchlass/Maul beids. Berme	<input type="checkbox"/>	Verrohrung öffnen	<input type="checkbox"/>
Markierstruktur einseitig	<input type="checkbox"/>	Leit-/Schutzzäune notwendig	<input type="checkbox"/>
Markierstruktur beidseitig	<input type="checkbox"/>	Leitstrukturen/ -senken einrichten	<input type="checkbox"/>
